**ANÁLISE DA CONTAMINAÇÃO DA SUPERFÍCIE
DE IMPLANTES OSSEOINTEGRADOS DE SEIS
MARCAS COMERCIAIS ATRAVÉS DE
MICROSCOPIA ELETRÔNICA DE VARREDURA E
MICROSONDA EDS**

Dissertação apresentada à Faculdade de
Odontologia da Universidade de Santo Amaro
para a obtenção do título de Mestre pelo
Programa de Pós-Graduação em Odontologia.
Área de Concentração: Implantodontia

São Paulo
2003

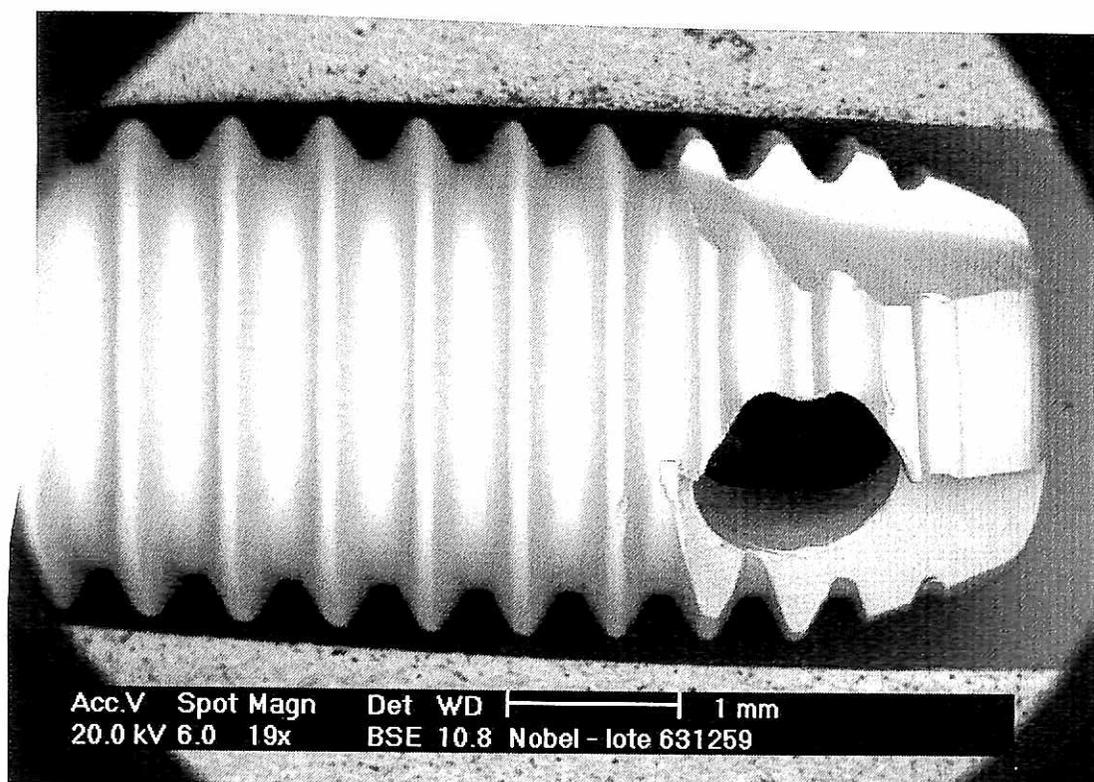
Fig 5.1 - Amostra 631259 (Nobel Biocare), quantidade de manchas de contaminações coronais

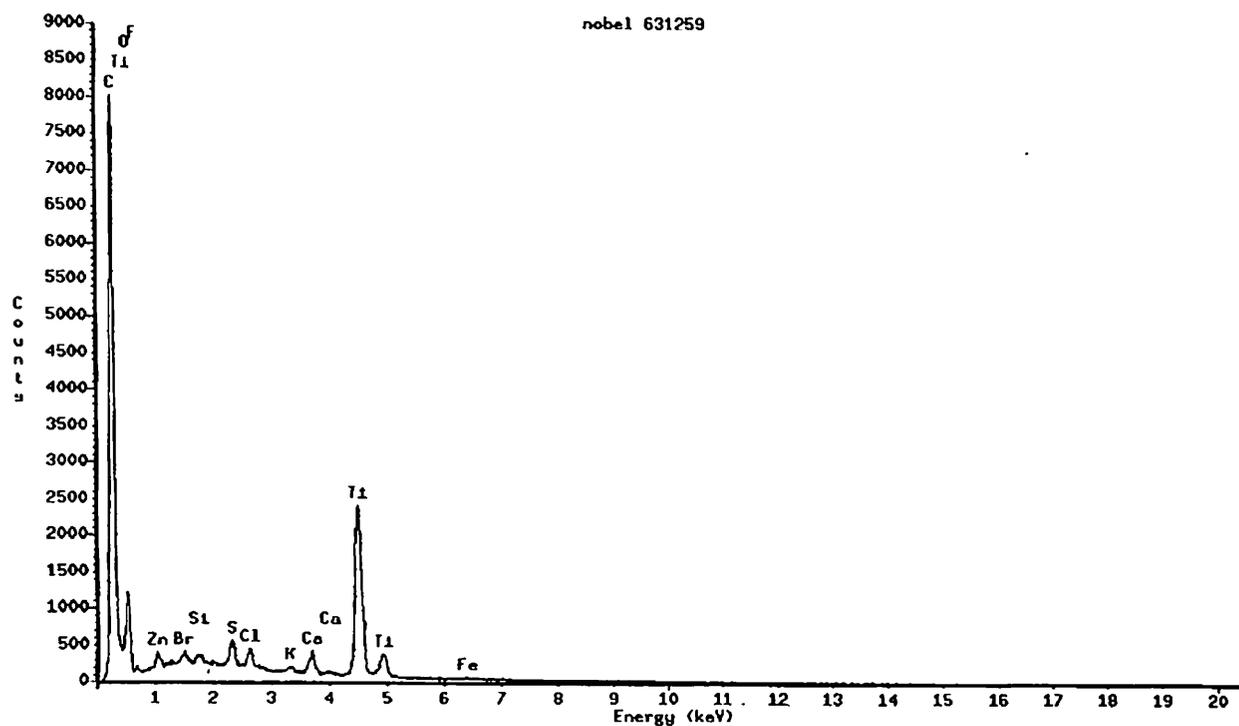
Fig 5.3 - Amostra 631259 (Nobel Biocare), maior mancha.

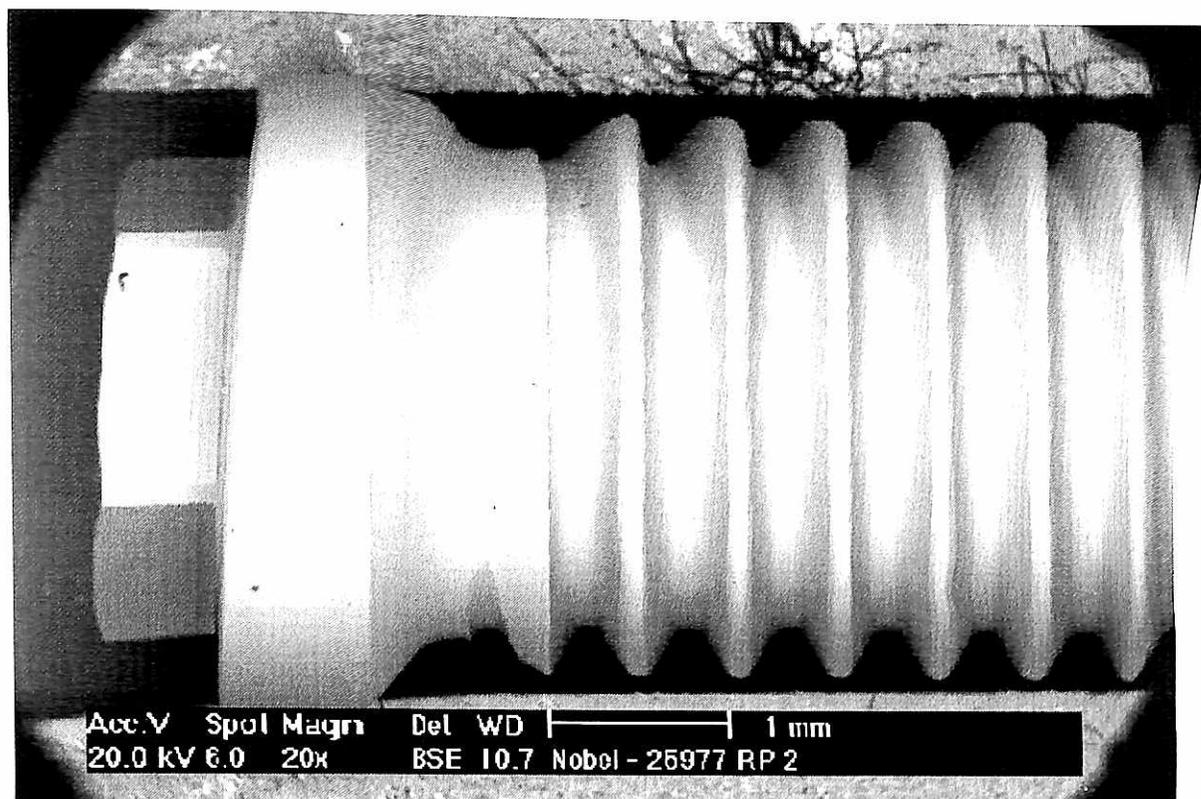
Fig 5.4 - Amostra 25 977RP (Nobel Biocare), quantidade de manchas de contaminações coronais

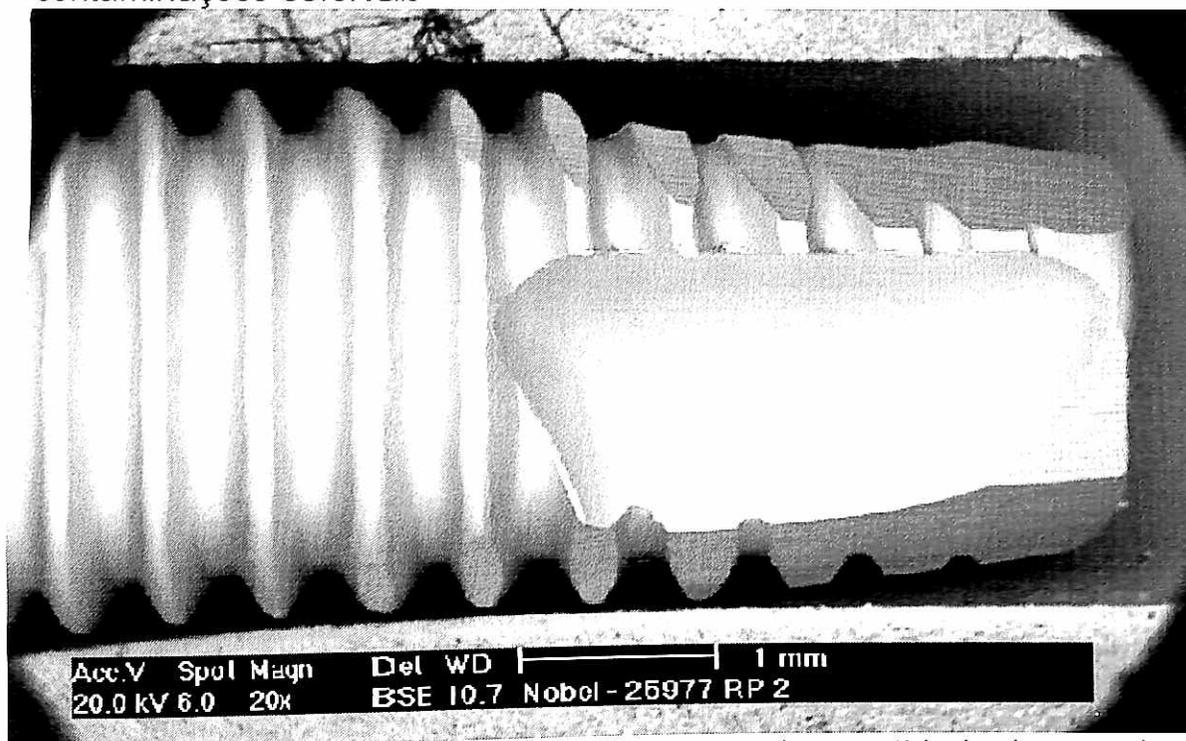
Fig 5.5 - Amostra 25 977RP (Nobel Biocare), quantidade de manchas de contaminações apicais.

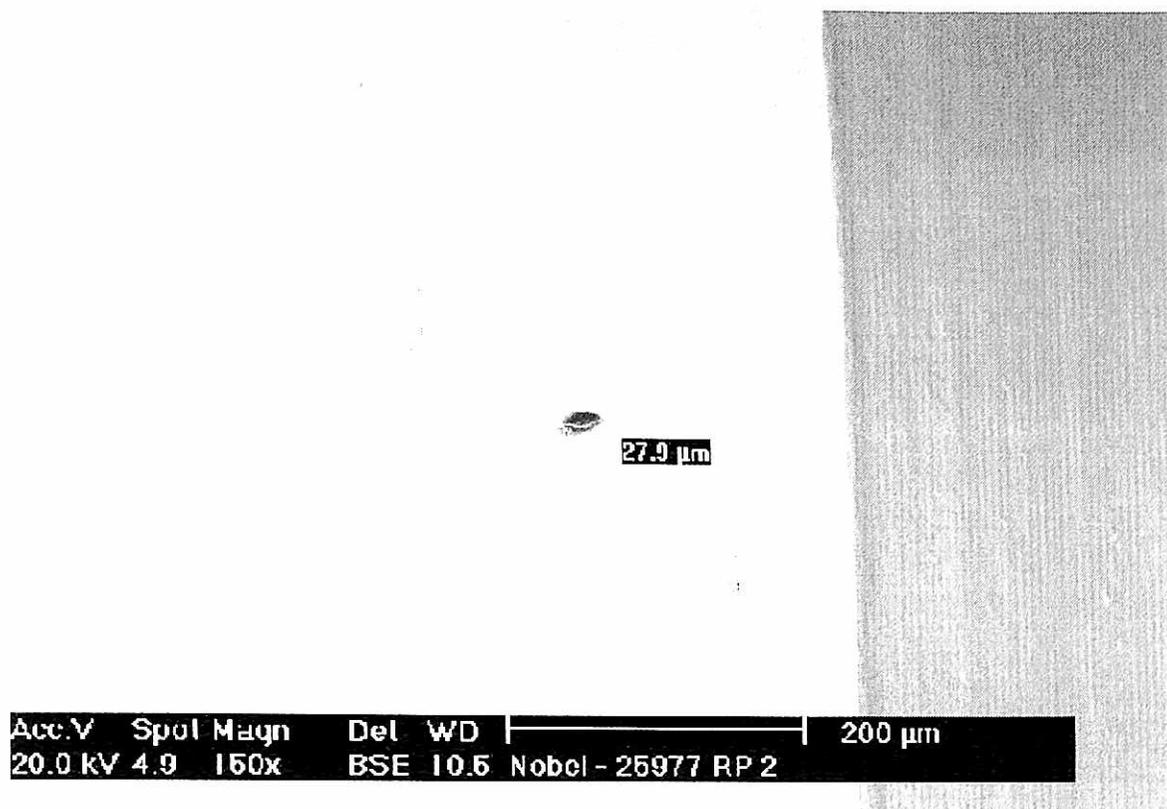
Fig 5.6 - Amostra 25 977RP (Nobel Biocare), maior mancha

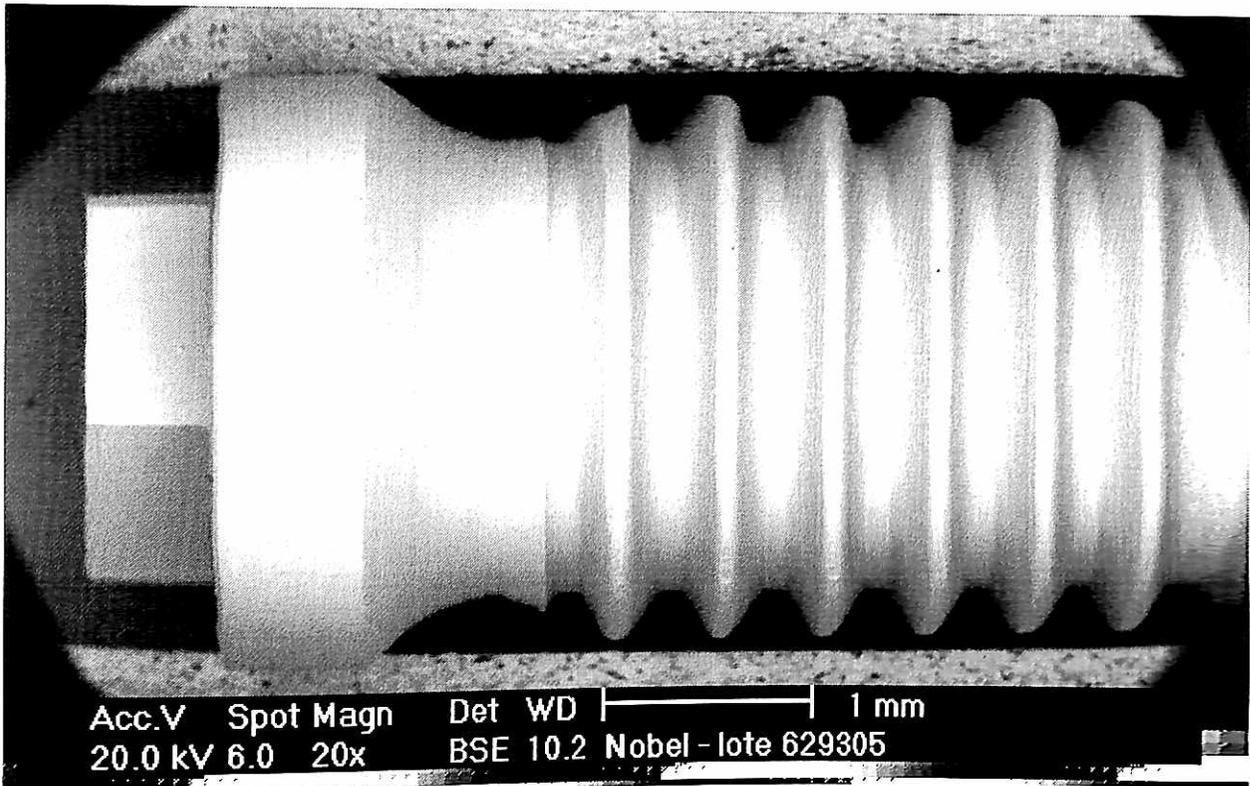
Fig 5.7 - Amostra 629305 (Nobel Biocare), quantidade de manchas de contaminações coronais

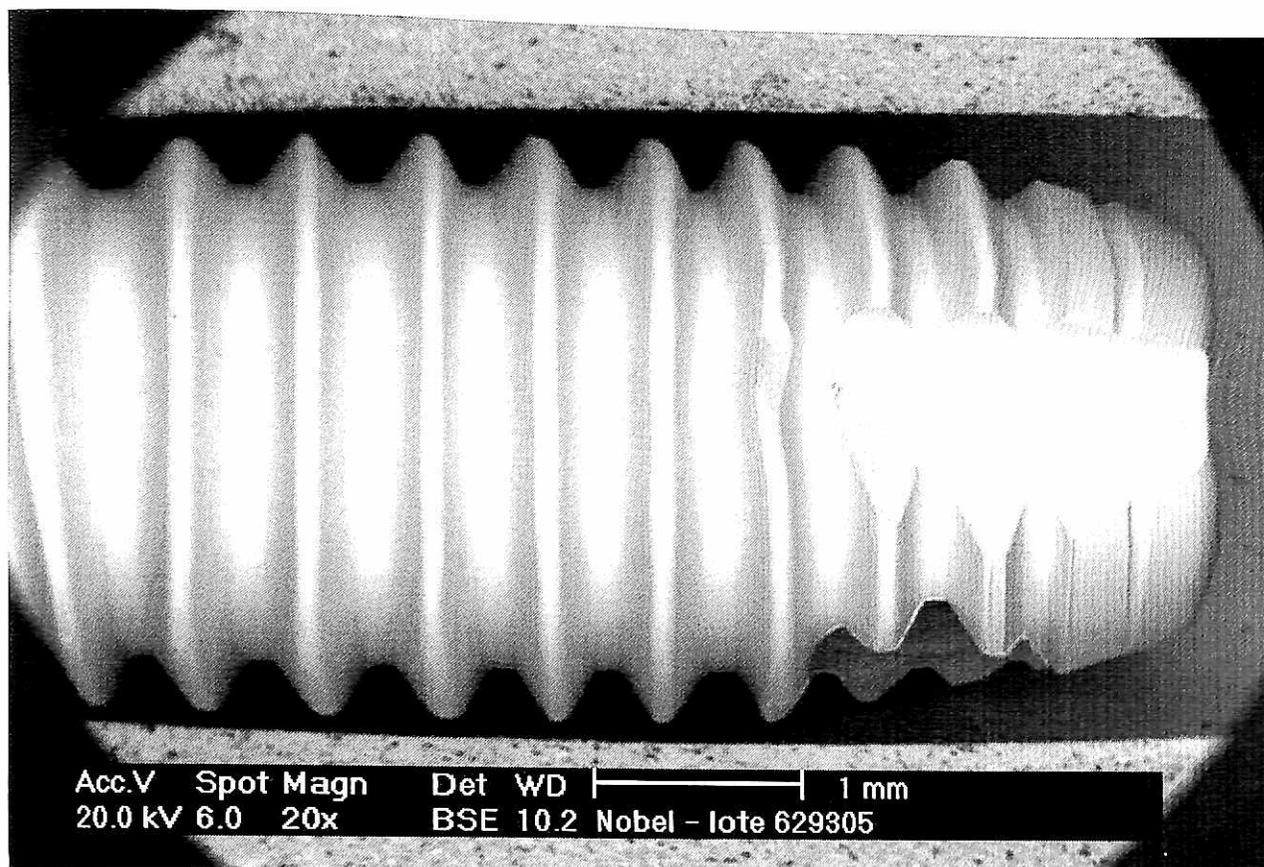
Fig 5.8 - Amostra 629305 (Nobel Biocare), quantidade de manchas de contaminações coronais.

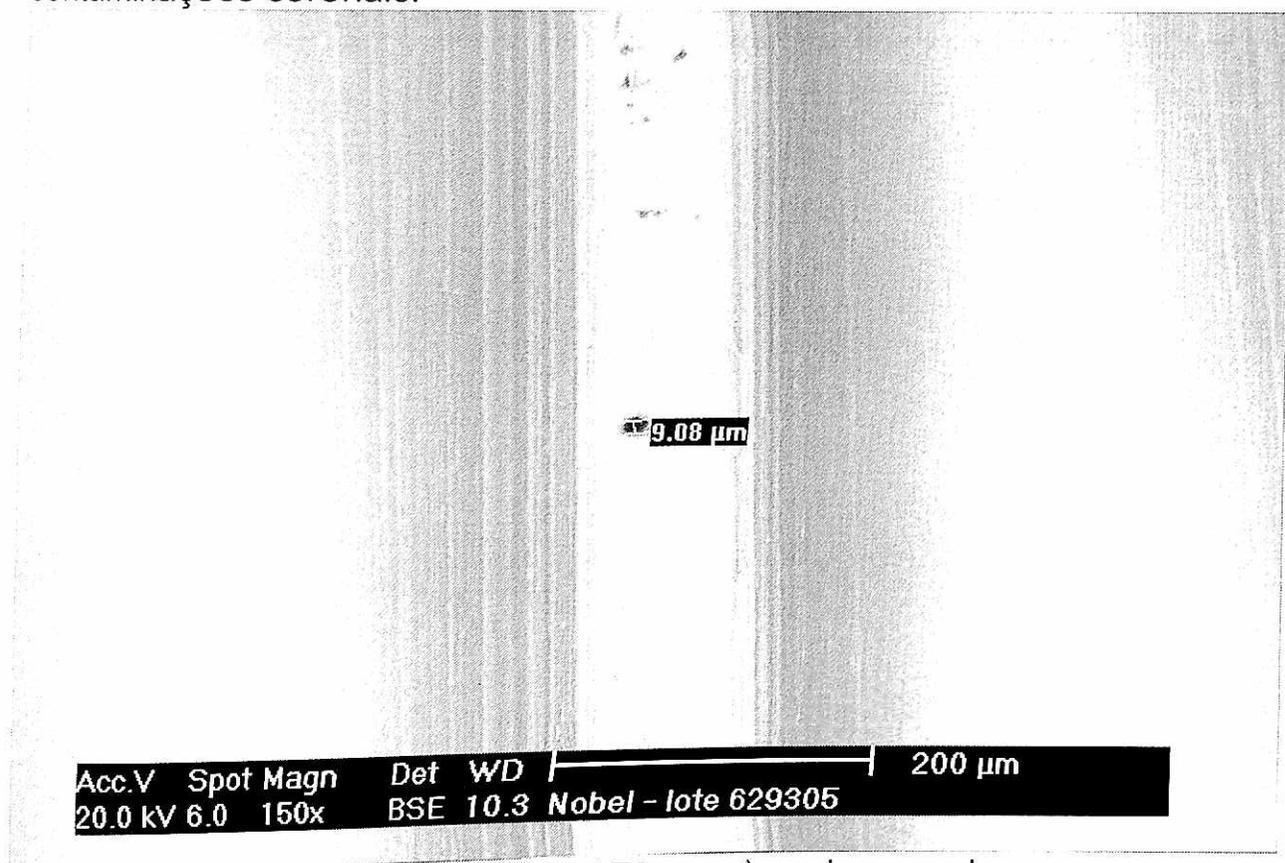
Fig 5.9 - Amostra 629305 (Nobel Biocare), maior mancha

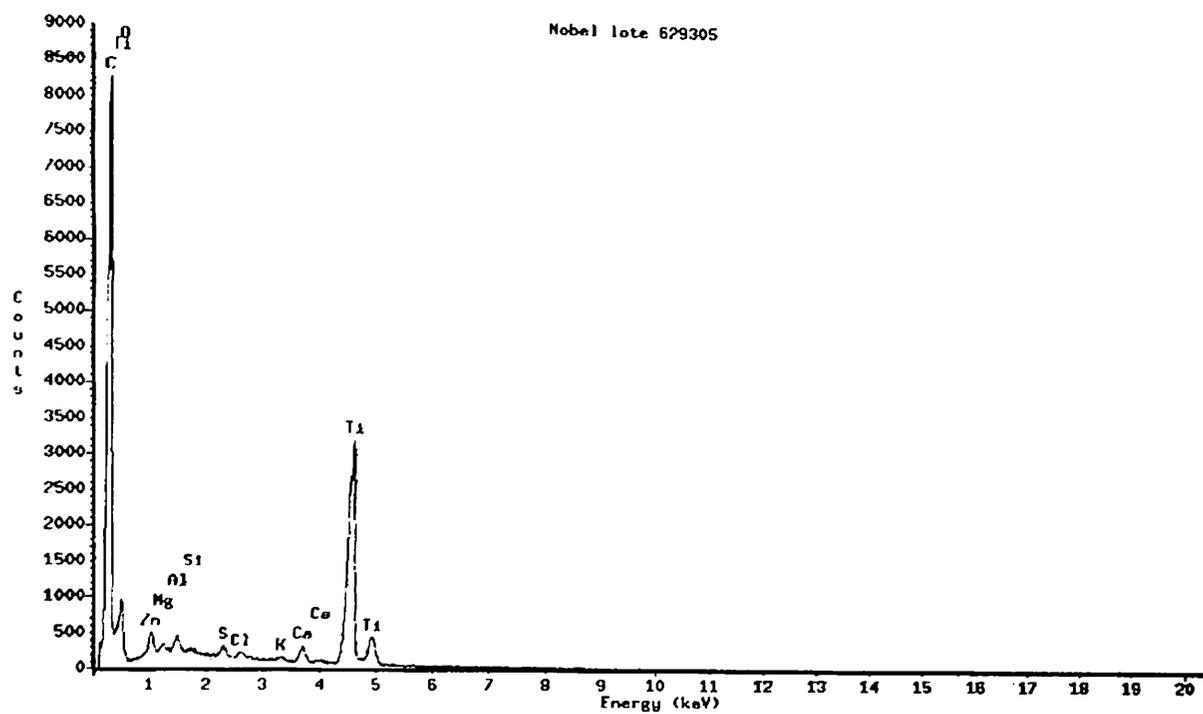
Gráfico 5.3 Amostra 620395 (Nobel Biocare), composição da mancha.

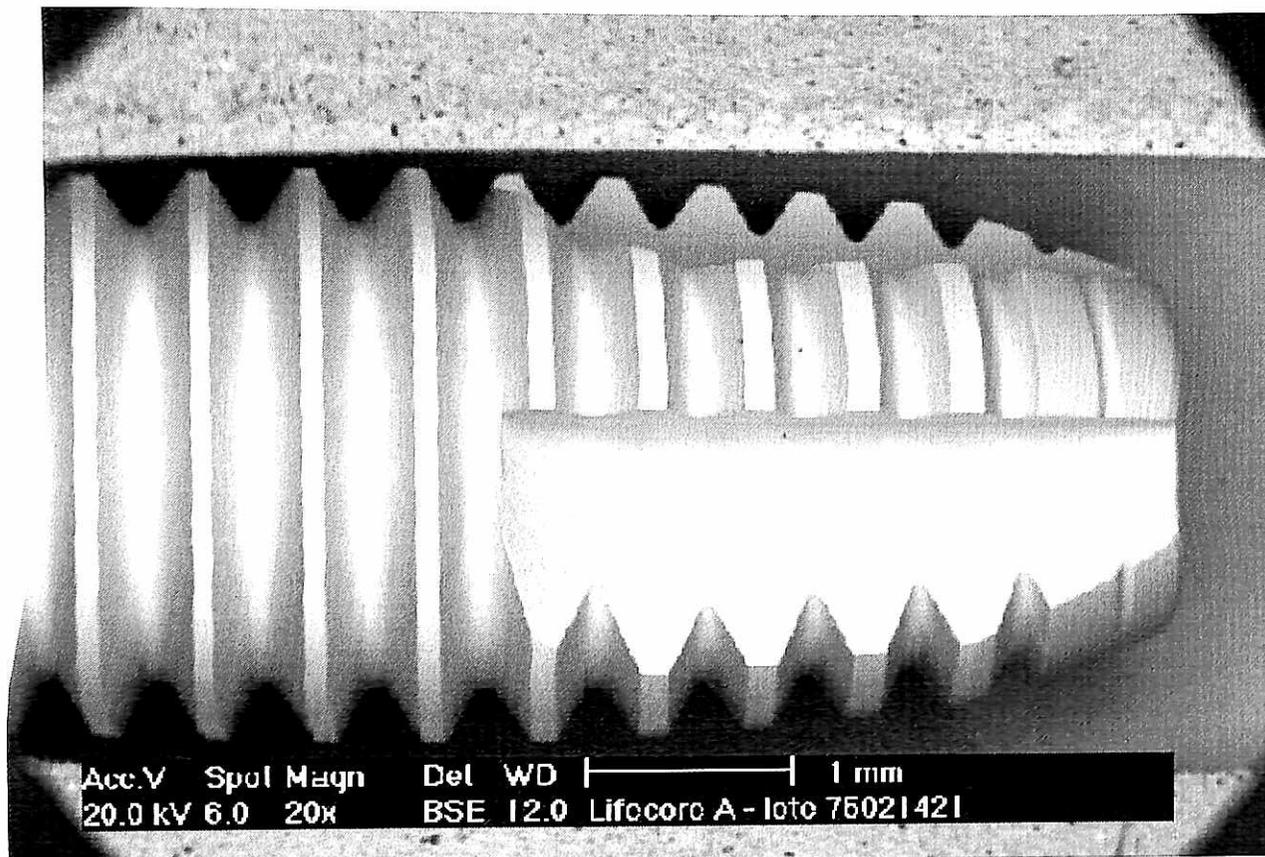
Fig 5.11 – Amostra 75021421 (Restore – Lifecore), quantidade de manchas apicais.

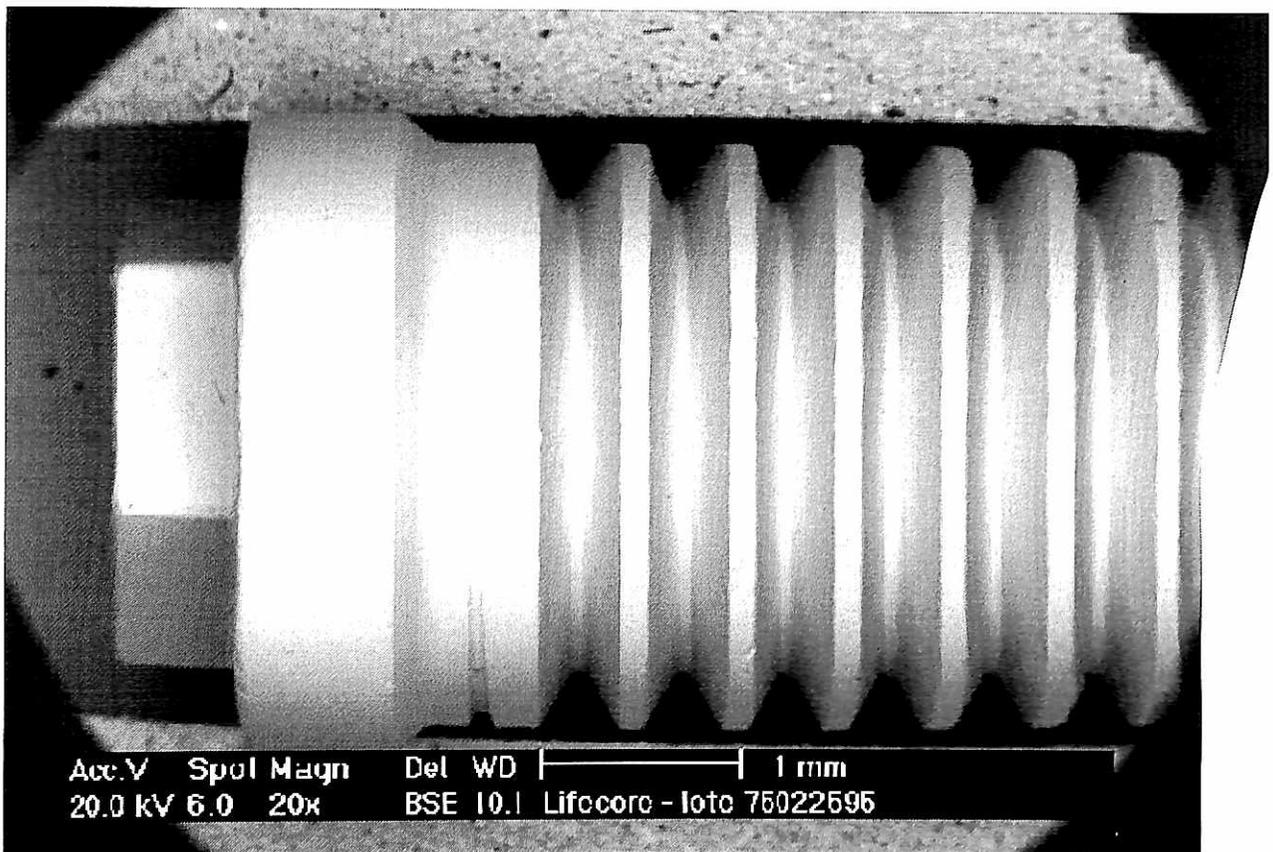
Fig 5.13 – Amostra 75022595 (Restore – Lifecore), quantidade de manchas coronais.

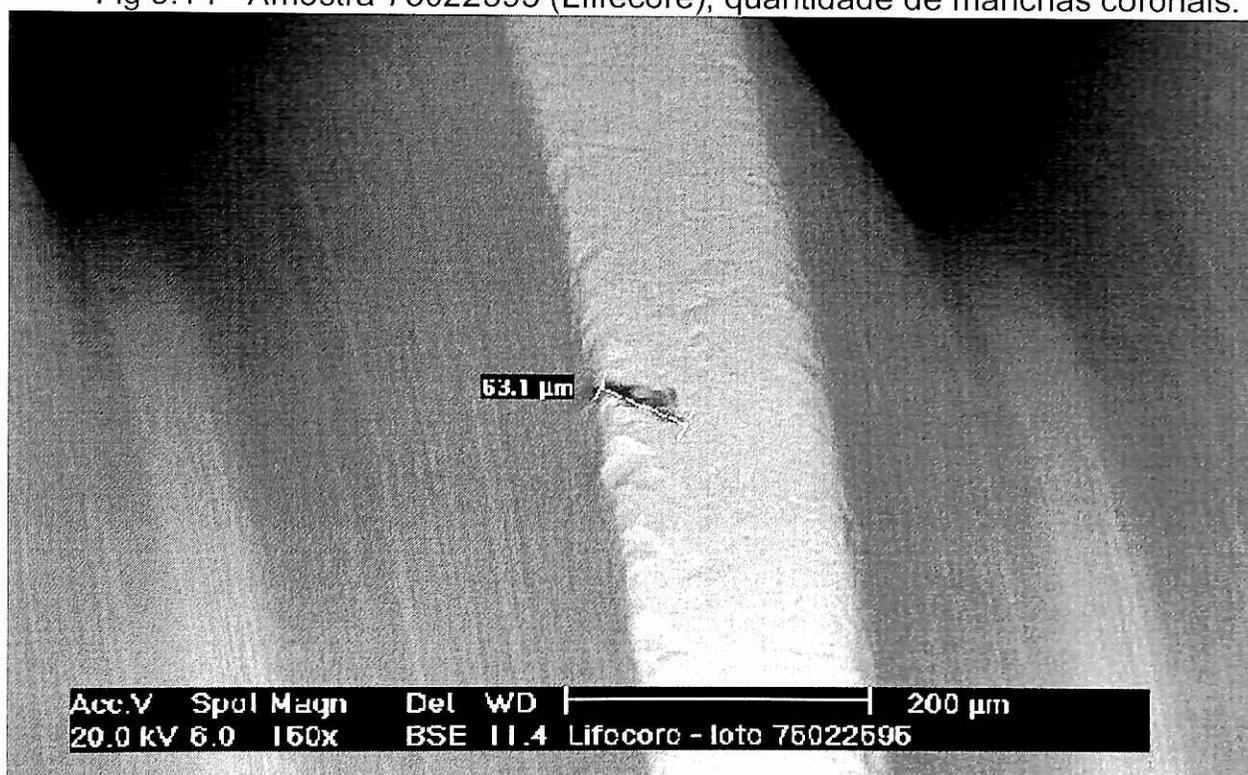
Fig 5.15 - Amostra 75022595 (Restore – Lifecore), maior mancha.

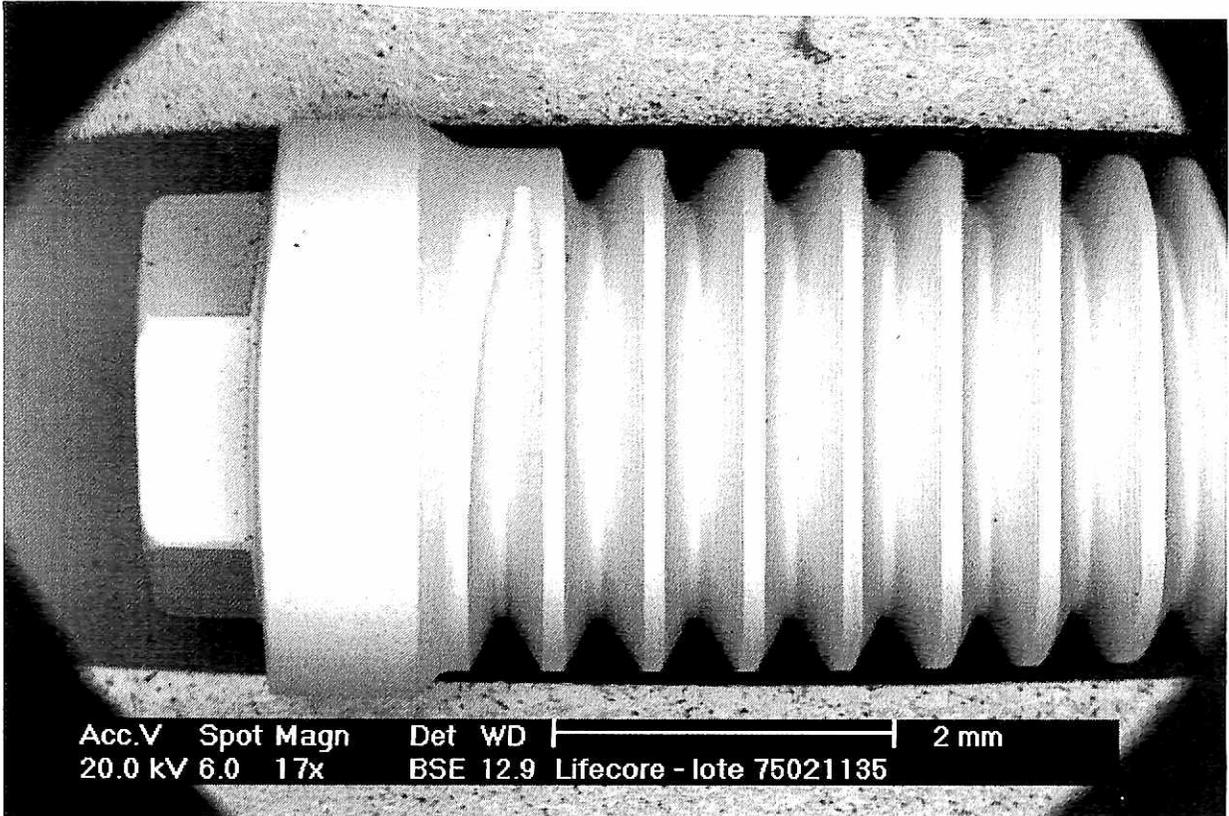
Fig 5.16 – Amostra 75021135(Lifecore), quantidade de manchas coronais.

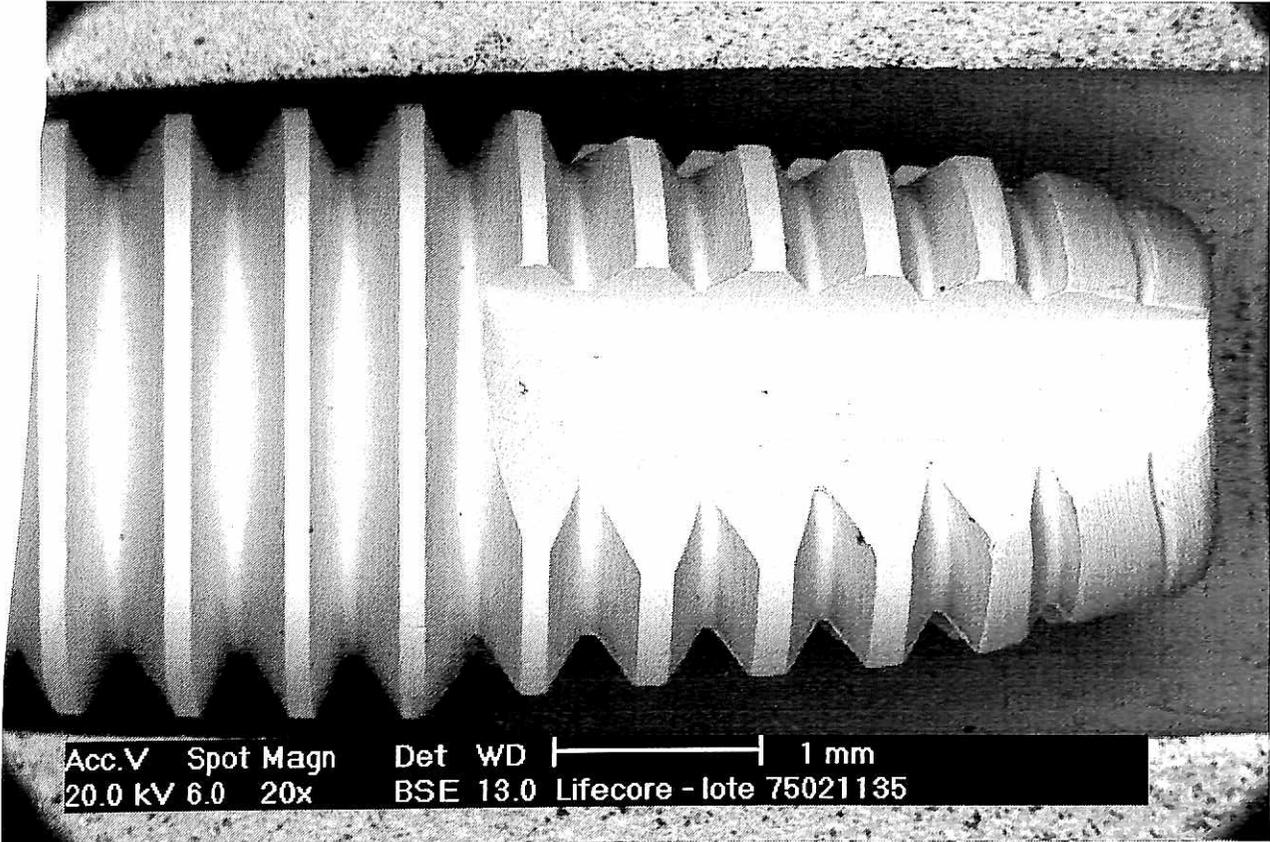
Fig 5.17 – Amostra 75021135(Lifecore), quantidade de manchas apicais

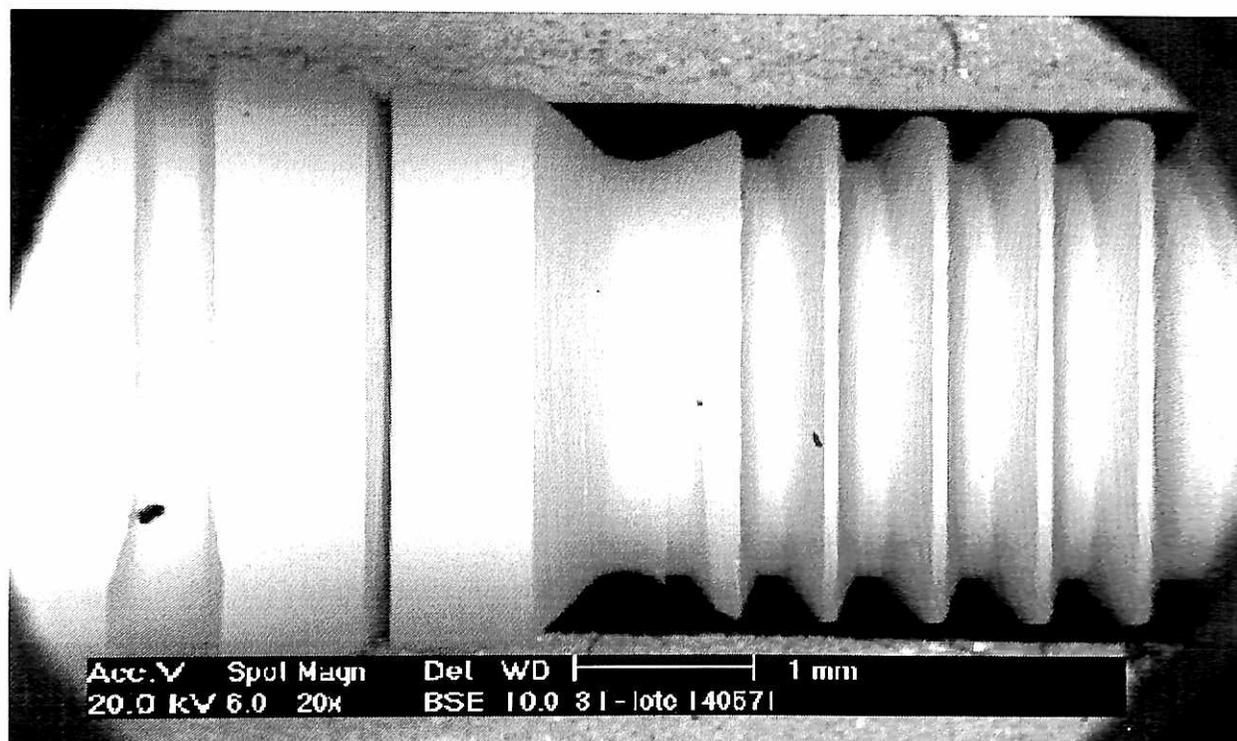
Fig 5.19 – Amostra 140571 (3I Implant Inovation), quantidade de manchas coronais

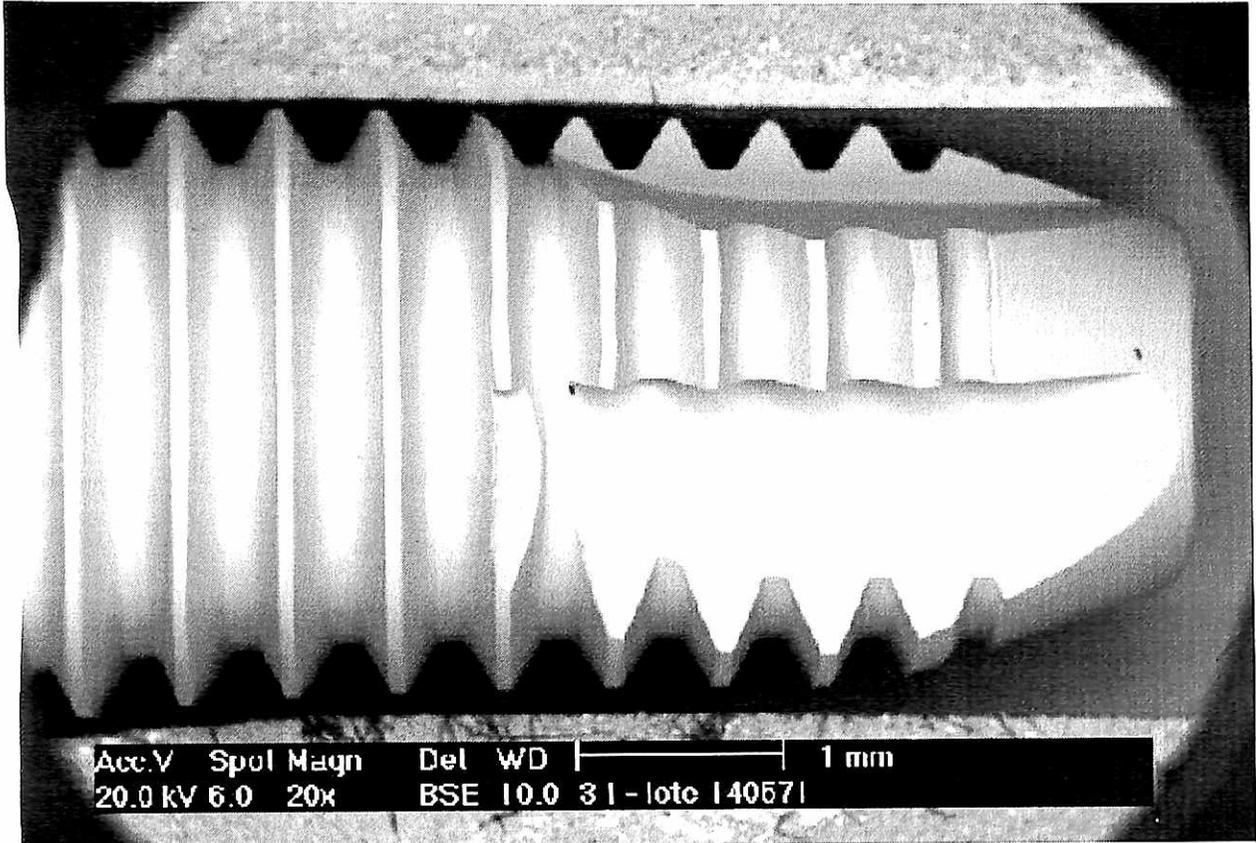
Fig 5.20 – Amostra 140571 (3I Implant Inovation), quantidade de manchas apicais

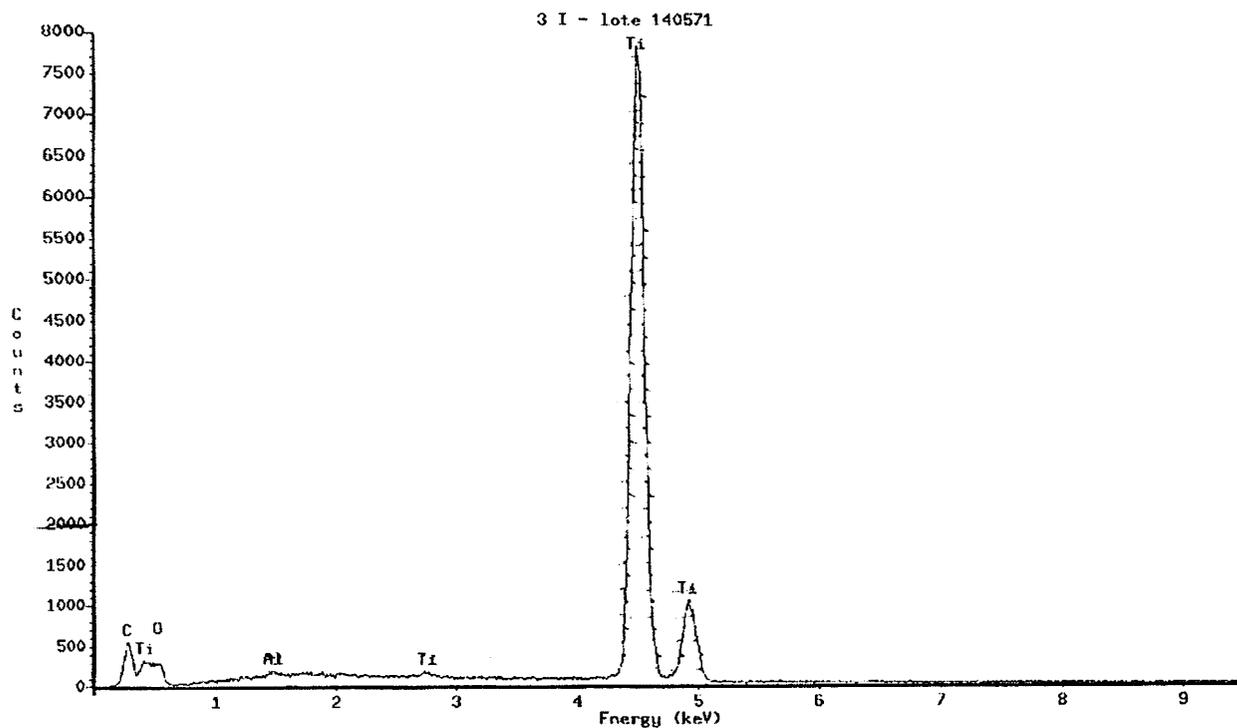
Gráfico 5.6: Amostra 140571 (3I Implant Inovation), composição da mancha "a".

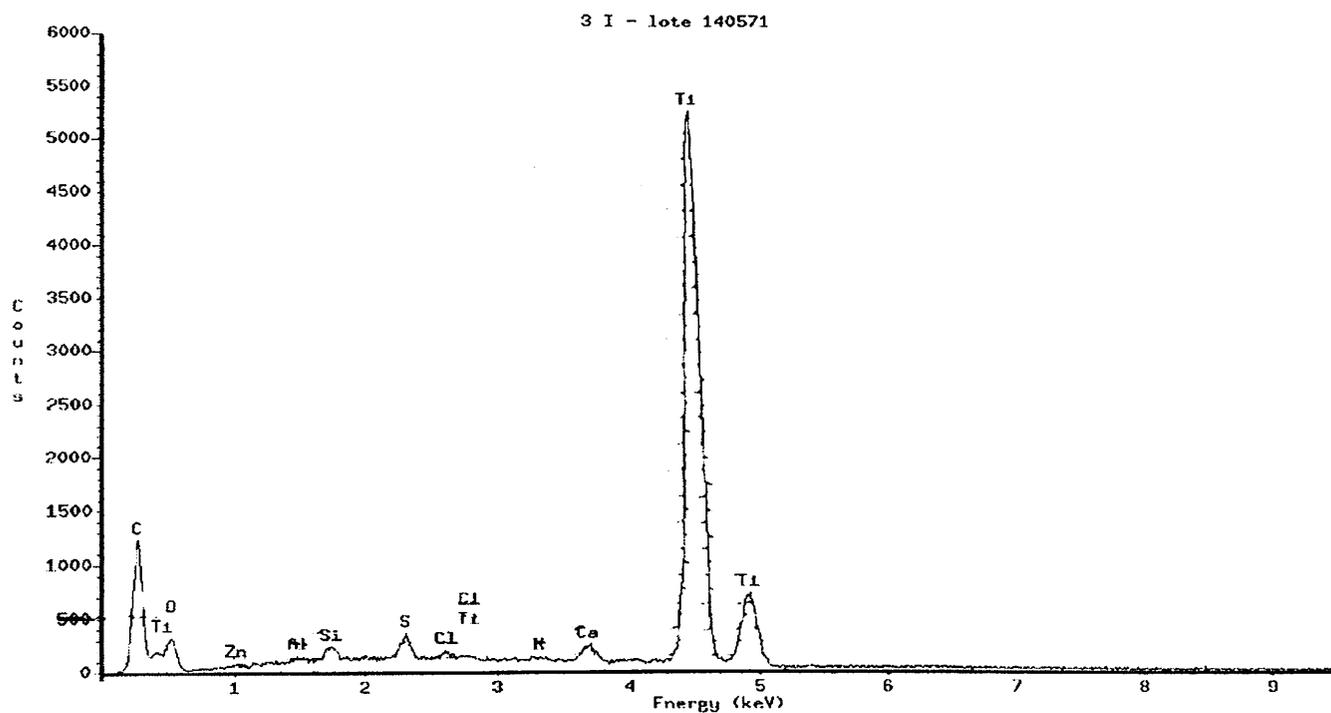
Gráfico 5.7: Amostra 140571 (3I Implant Inovation), composição da mancha "b".

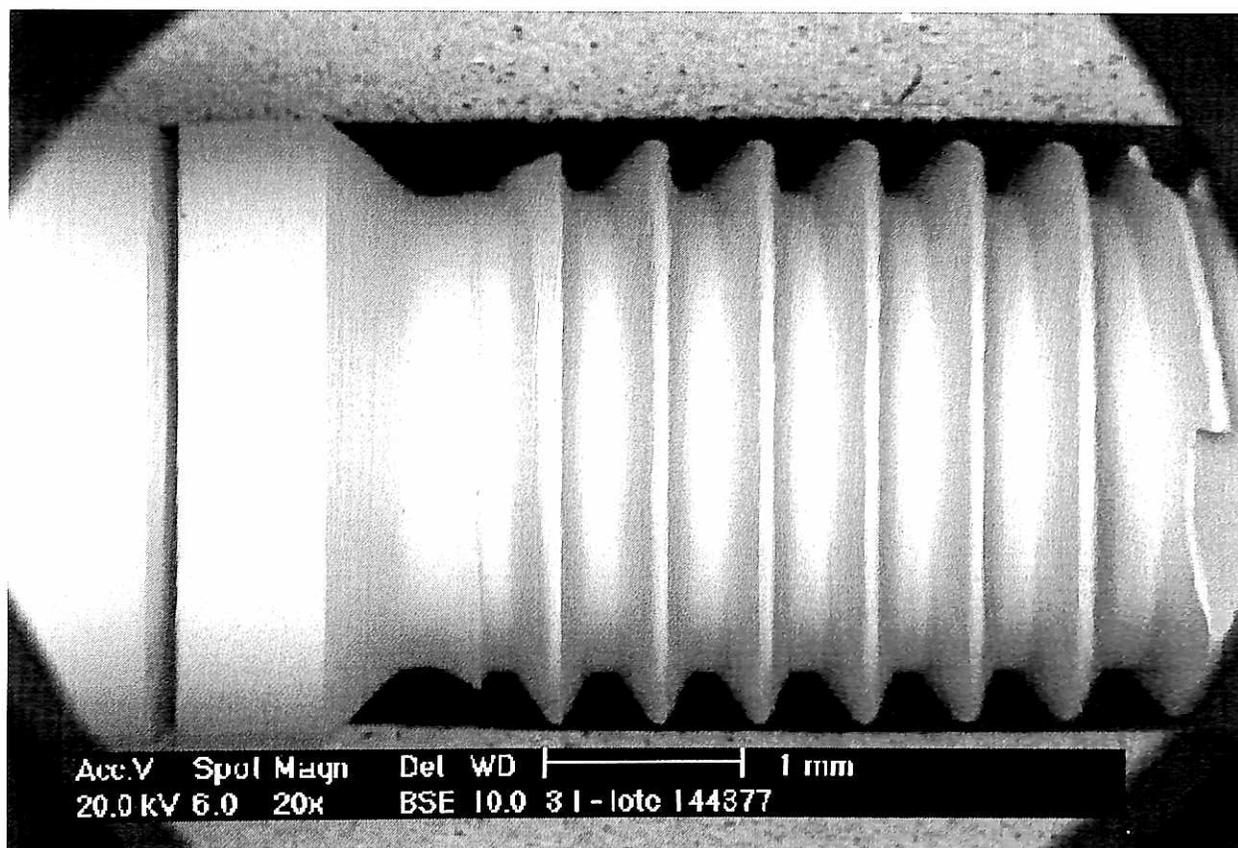
Fig 5.22 – Amostra 144377 (3I Implant Inovation), quantidade de manchas

coronais

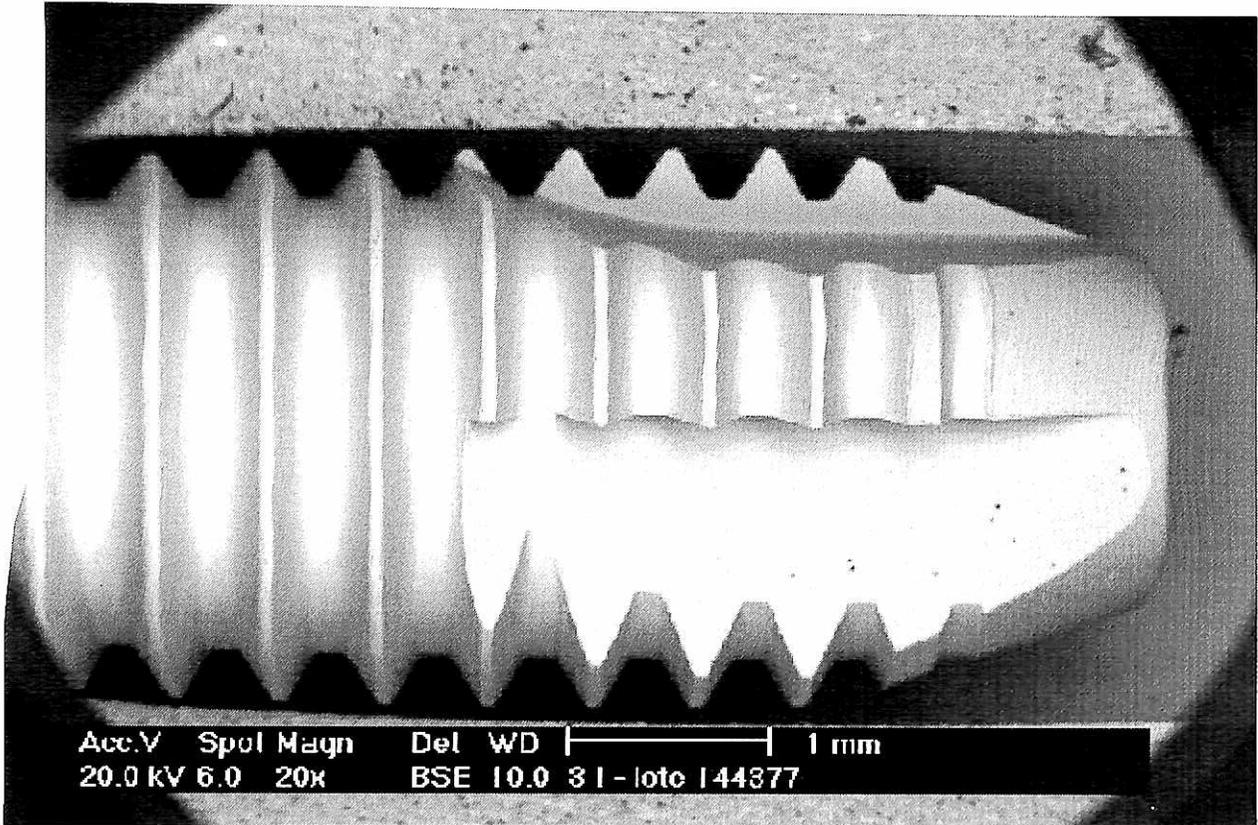
Fig 5.23 – Amostra 144377 (3I Implant Inovation), quantidade de manchas apicais

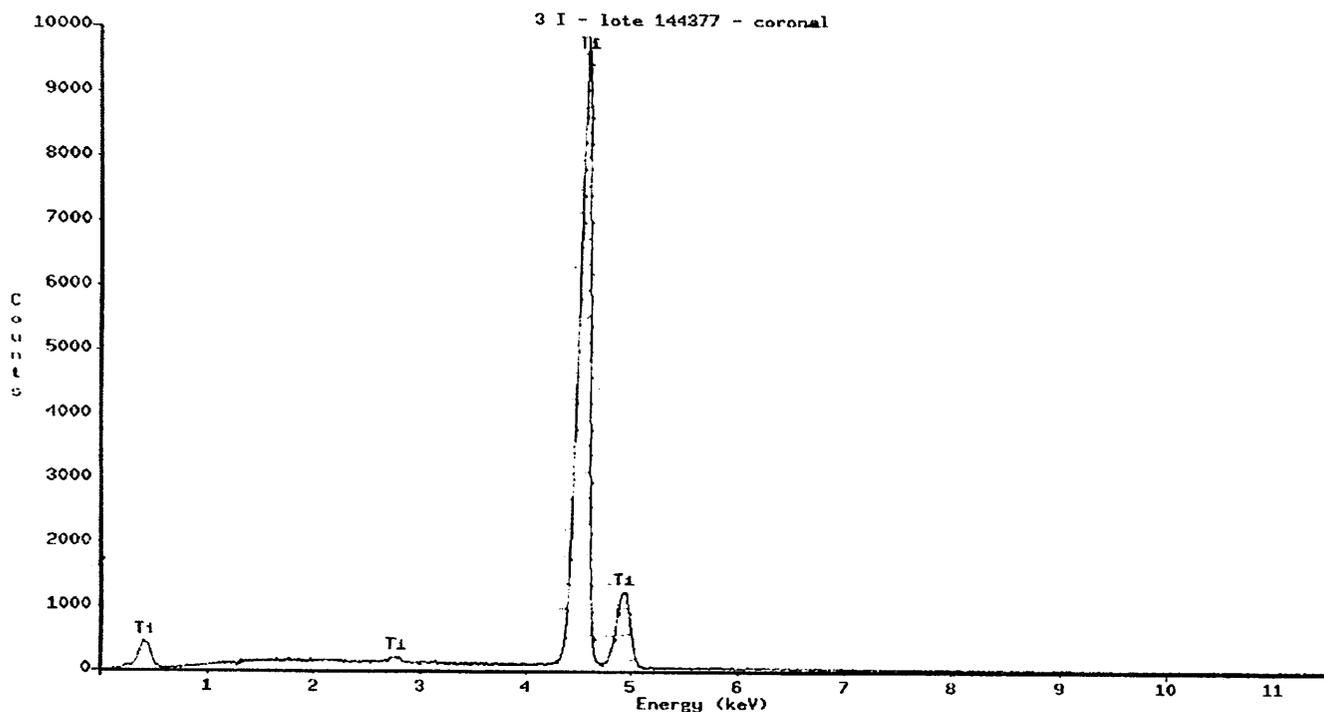
Gráfico 5.8 : Amostra 144377 3I (Implant Inovation), composição da mancha "a".

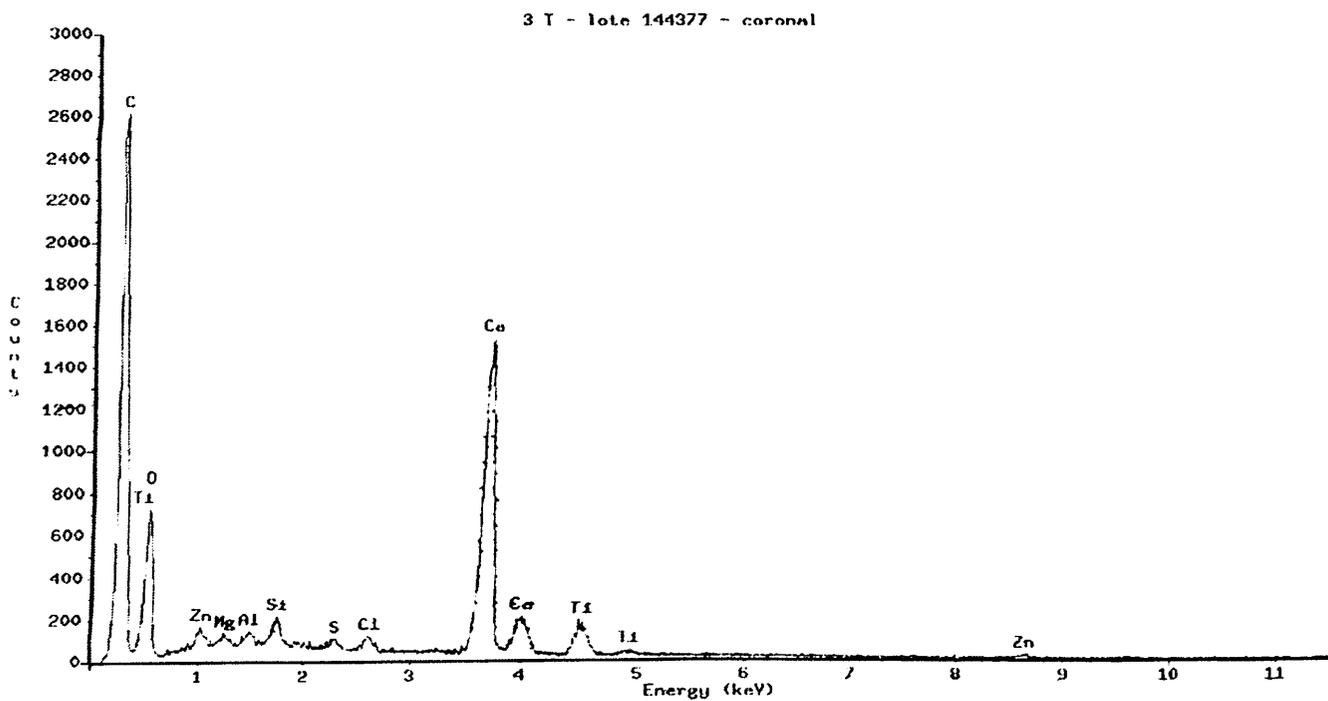
Gráfico 5.9 : Amostra 144377 3I (Implant Inovation), composição da mancha

"b".

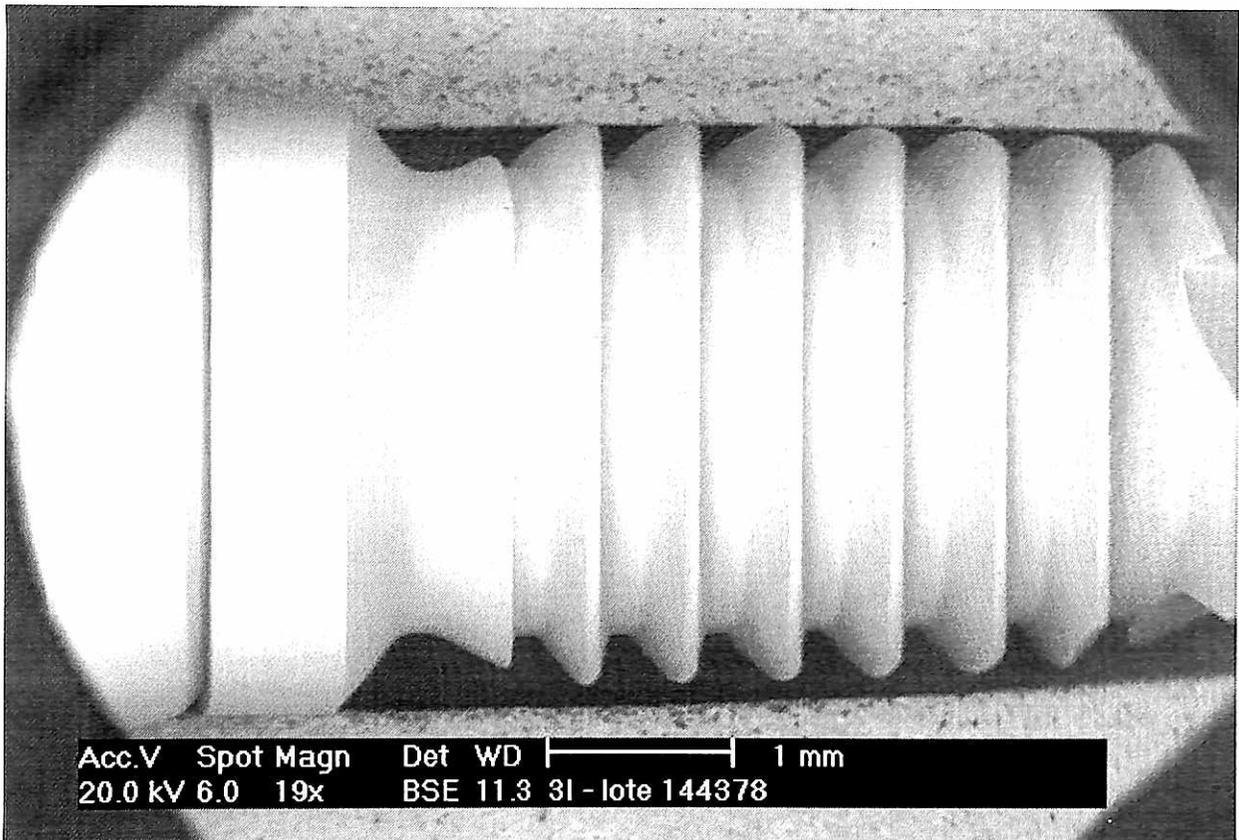
Fig 5.25 – Amostra 144378 (3I Implant Inovation), quantidade de manchas coronais
