**ANÁLISE DA CONTAMINAÇÃO DA SUPERFÍCIE
DE IMPLANTES OSSEOINTEGRADOS DE SEIS
MARCAS COMERCIAIS ATRAVÉS DE
MICROSCOPIA ELETRÔNICA DE VARREDURA E
MICROSONDA EDS**

Dissertação apresentada à Faculdade de
Odontologia da Universidade de Santo Amaro
para a obtenção do título de Mestre pelo
Programa de Pós-Graduação em Odontologia.
Área de Concentração: Implantodontia

São Paulo
2003

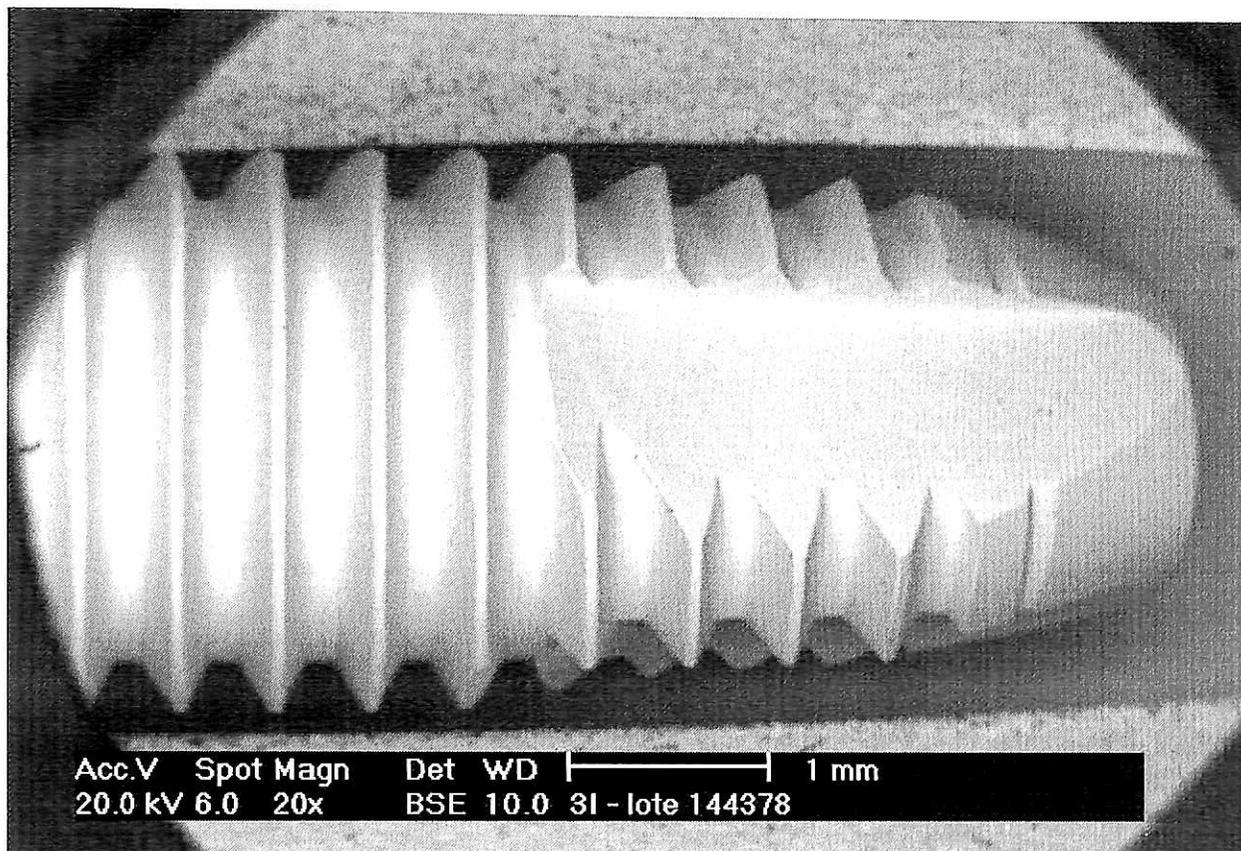
Fig 5.26 – Amostra 144378 (3I Implant Inovation), quantidade de manchas apicais

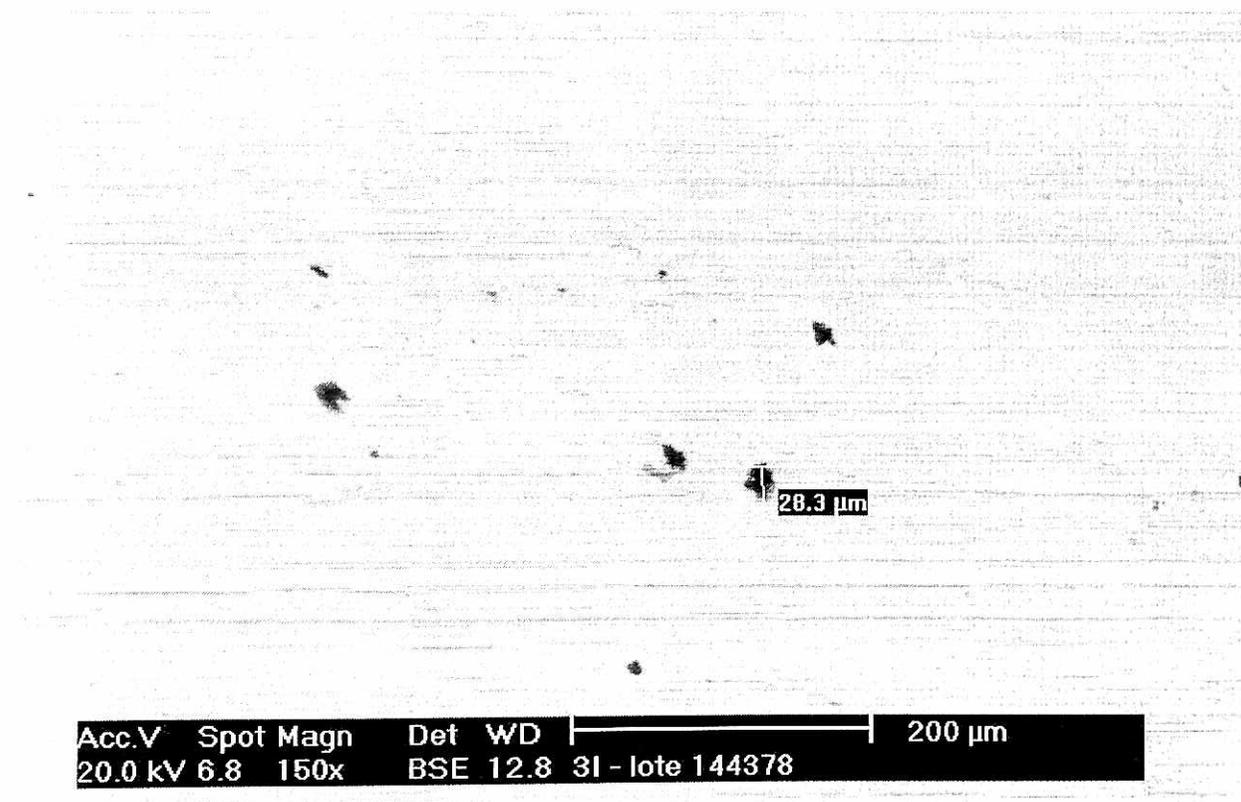
Fig 5.27 – Amostra 144377 (3I Implant Inovation), maior mancha

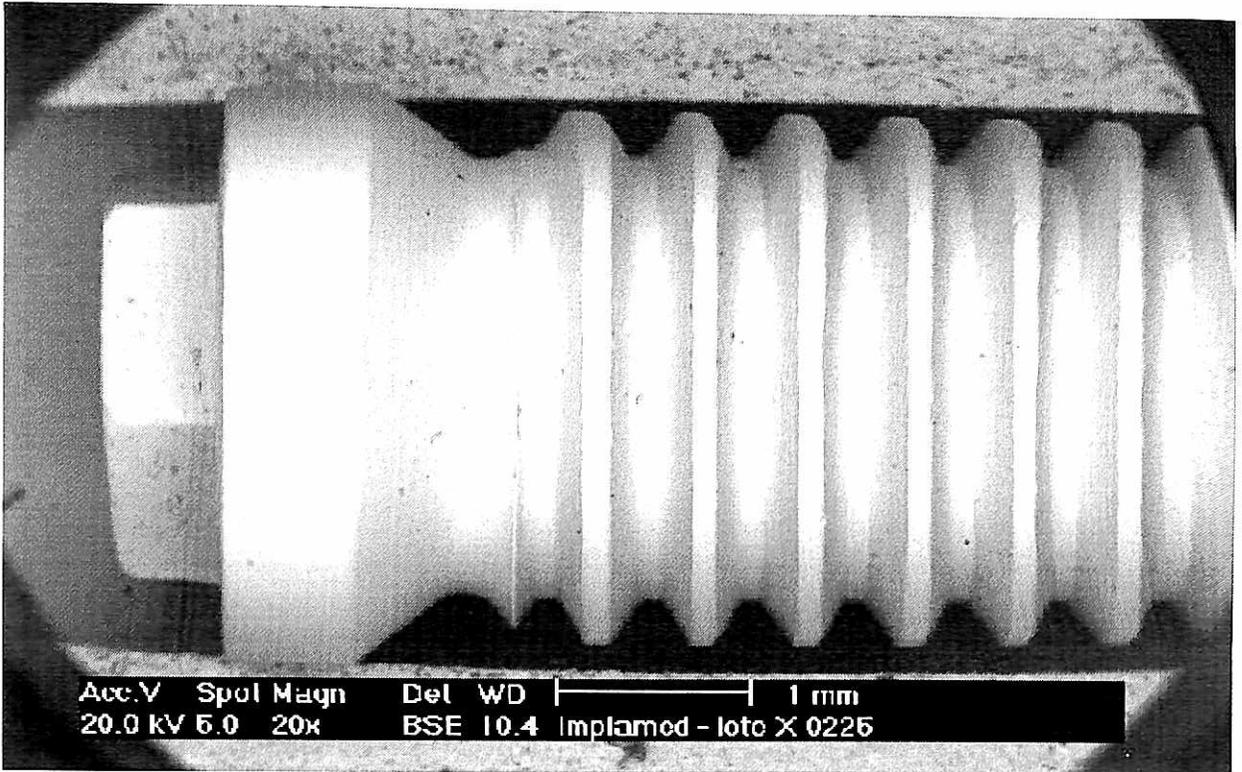
Fig 5.28 - Amostra 0225 (Implamed), quantidade de manchas coronais

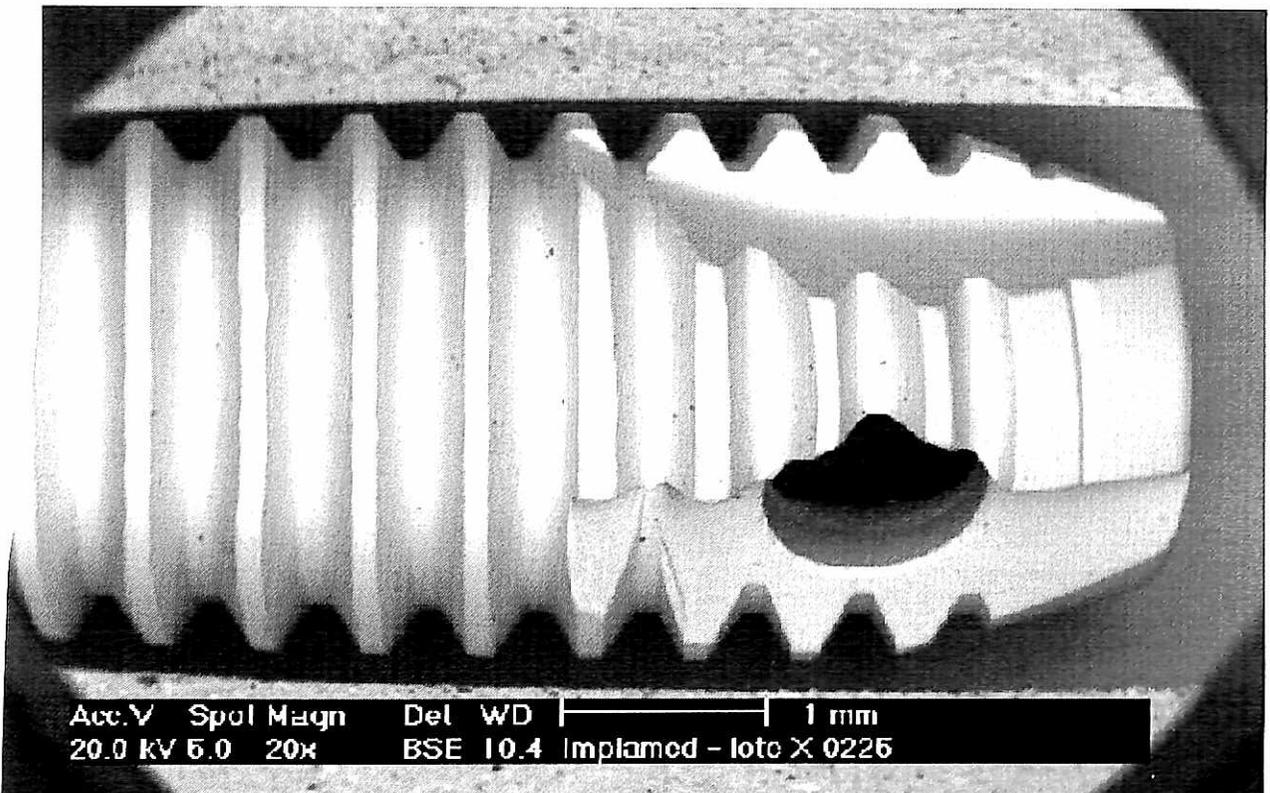
Fig 5.29 - Amostra 0225 (Implamed), quantidade de manchas Apicais

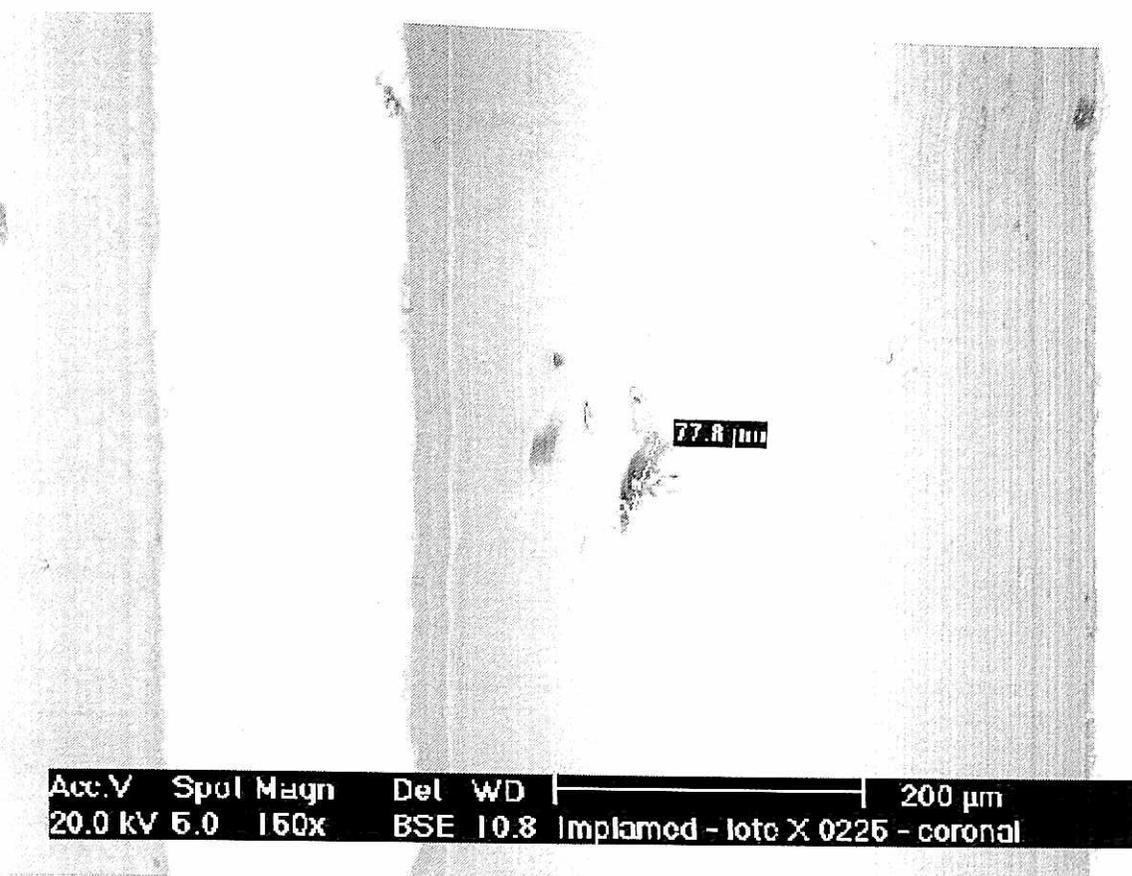
Fig 5.30 - Amostra 0225 (Implamed), maior mancha.

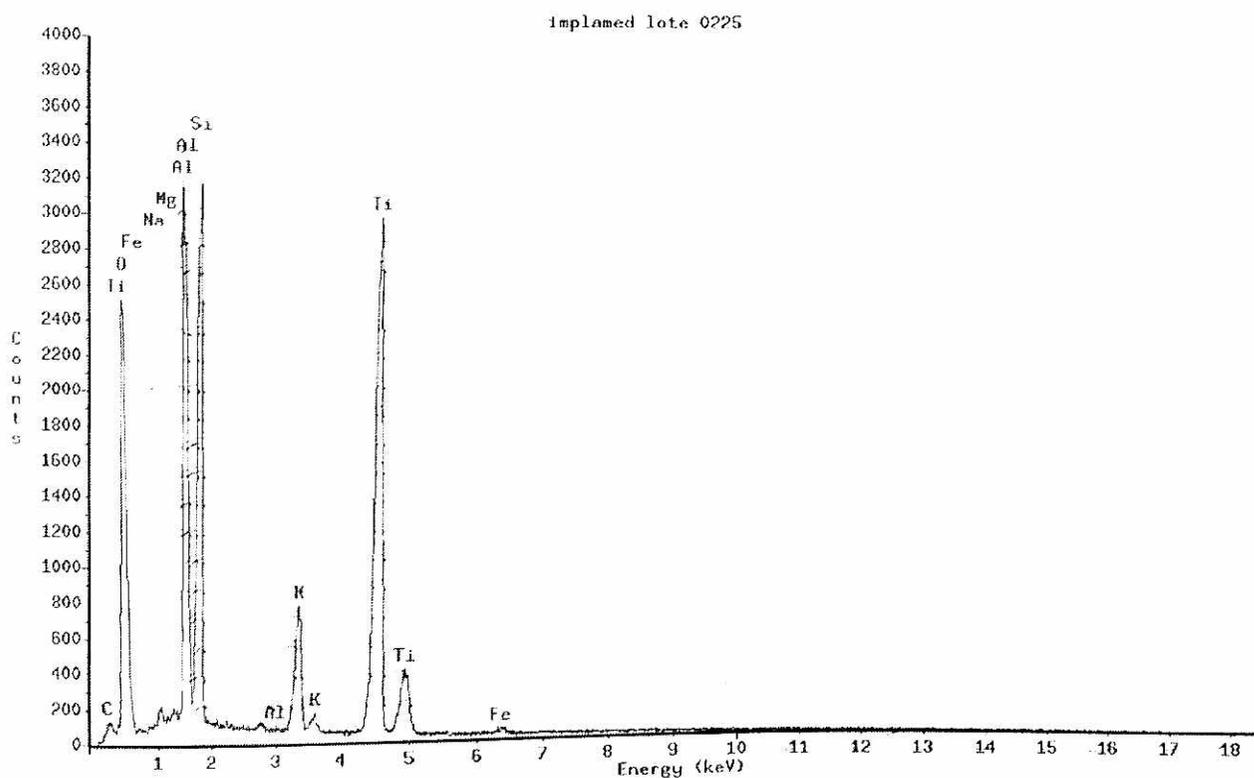
Gráfico 5.11- Amostra 0225 (Implamed), composição da mancha "a".

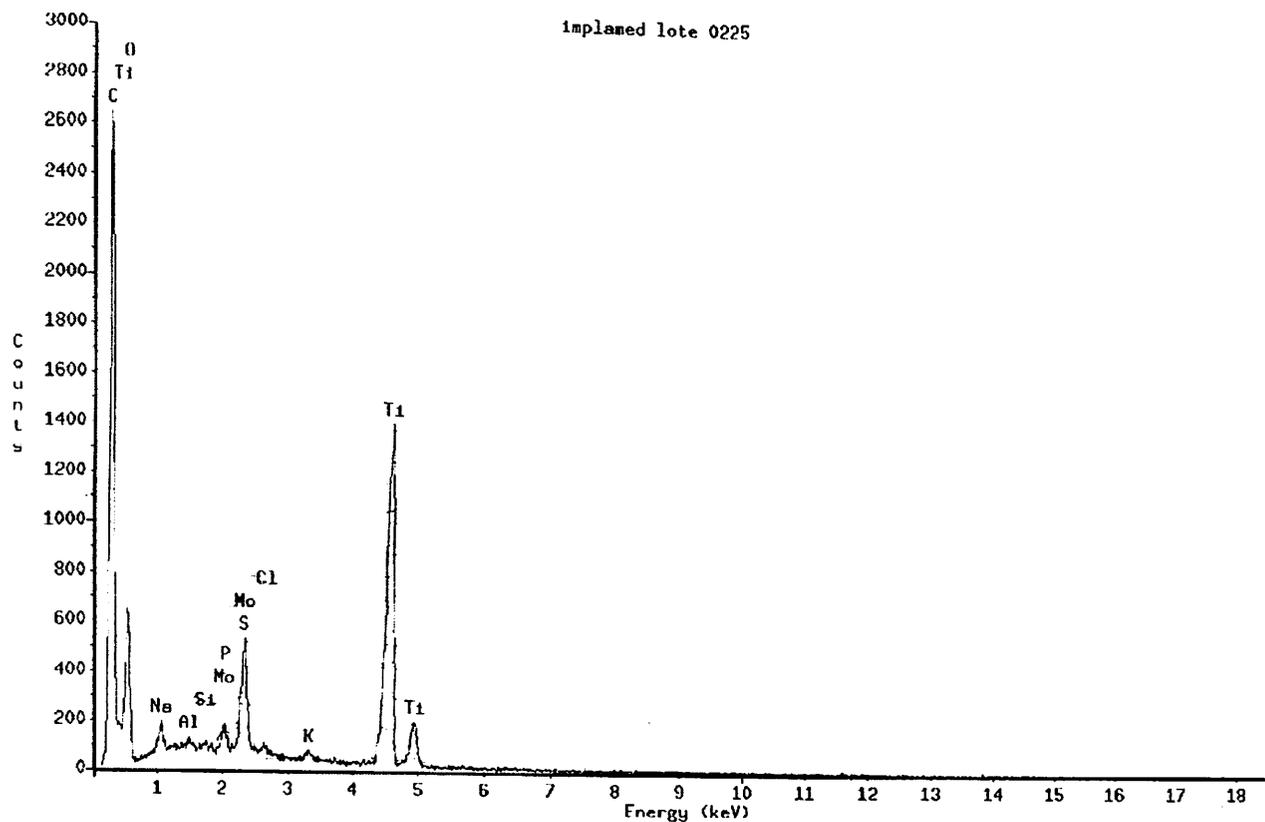
Gráfico 5.12 - Amostra 0225 (Implamed), composição da mancha

“b”.

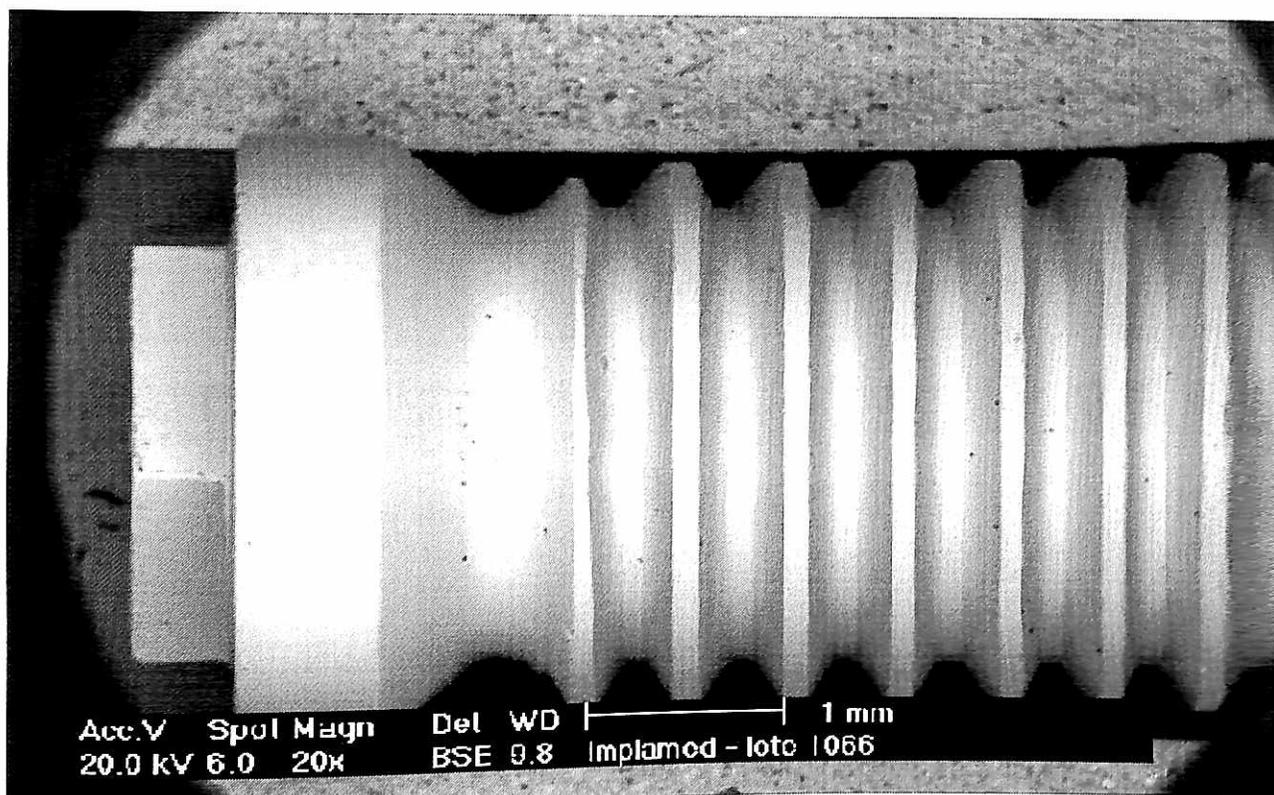
Fig 5.31 - Amostra 1066 (Implamed), quantidade de manchas coronais

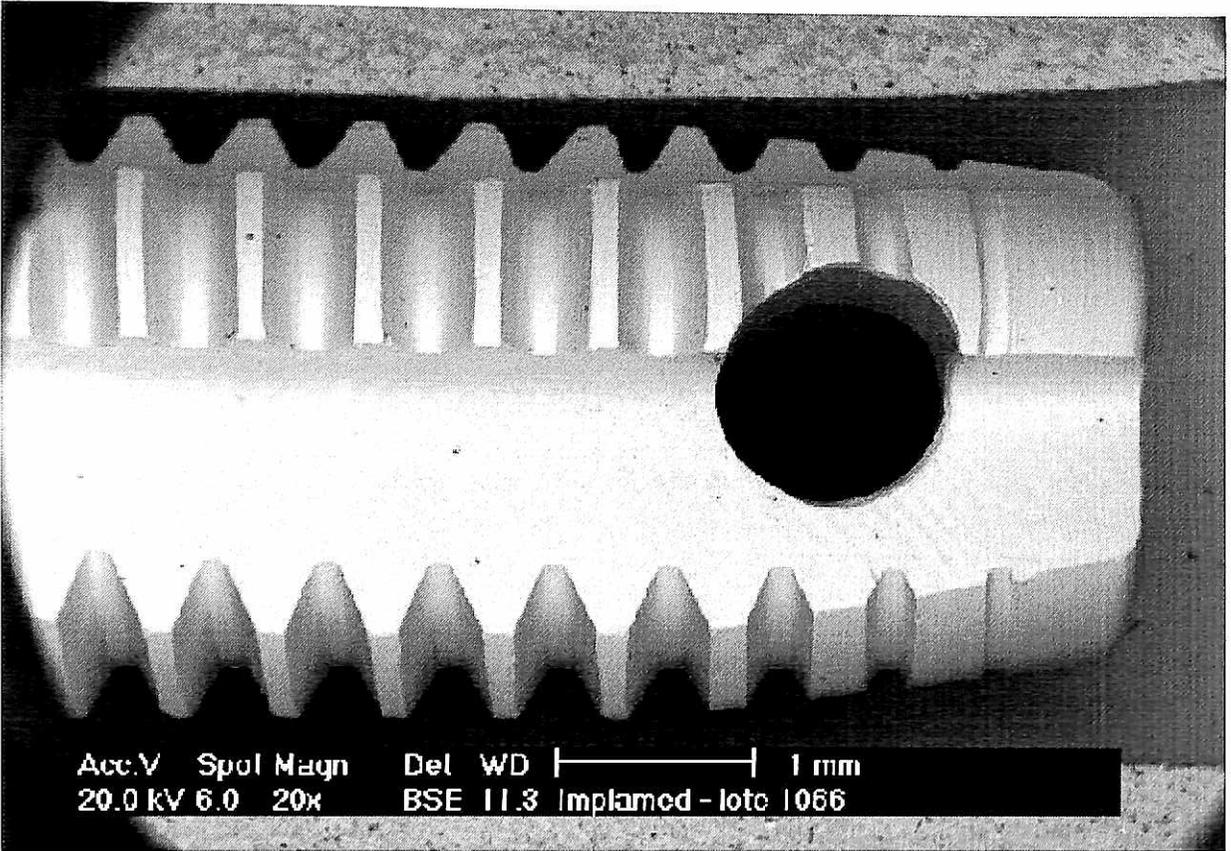
Fig 5.32 - Amostra 1066 (Implamed), quantidade de manchas apicais

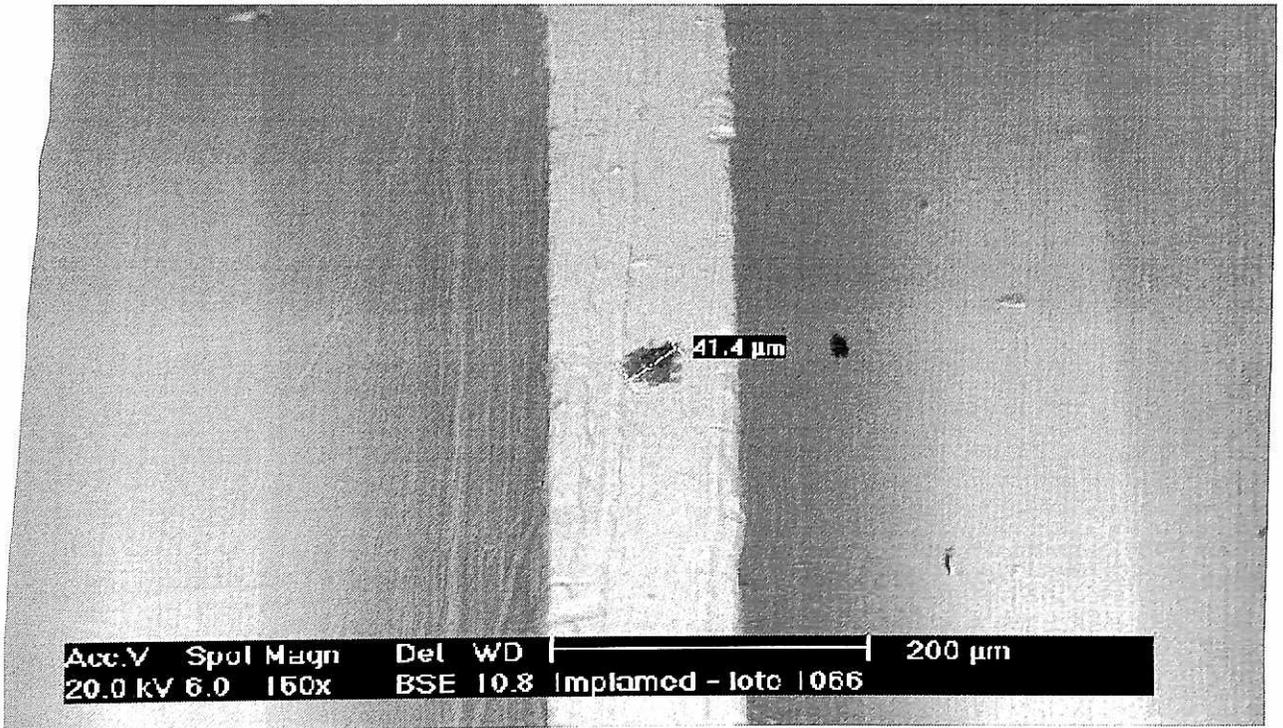
Fig 5.33 - Amostra 1066 (Implamed), maior mancha

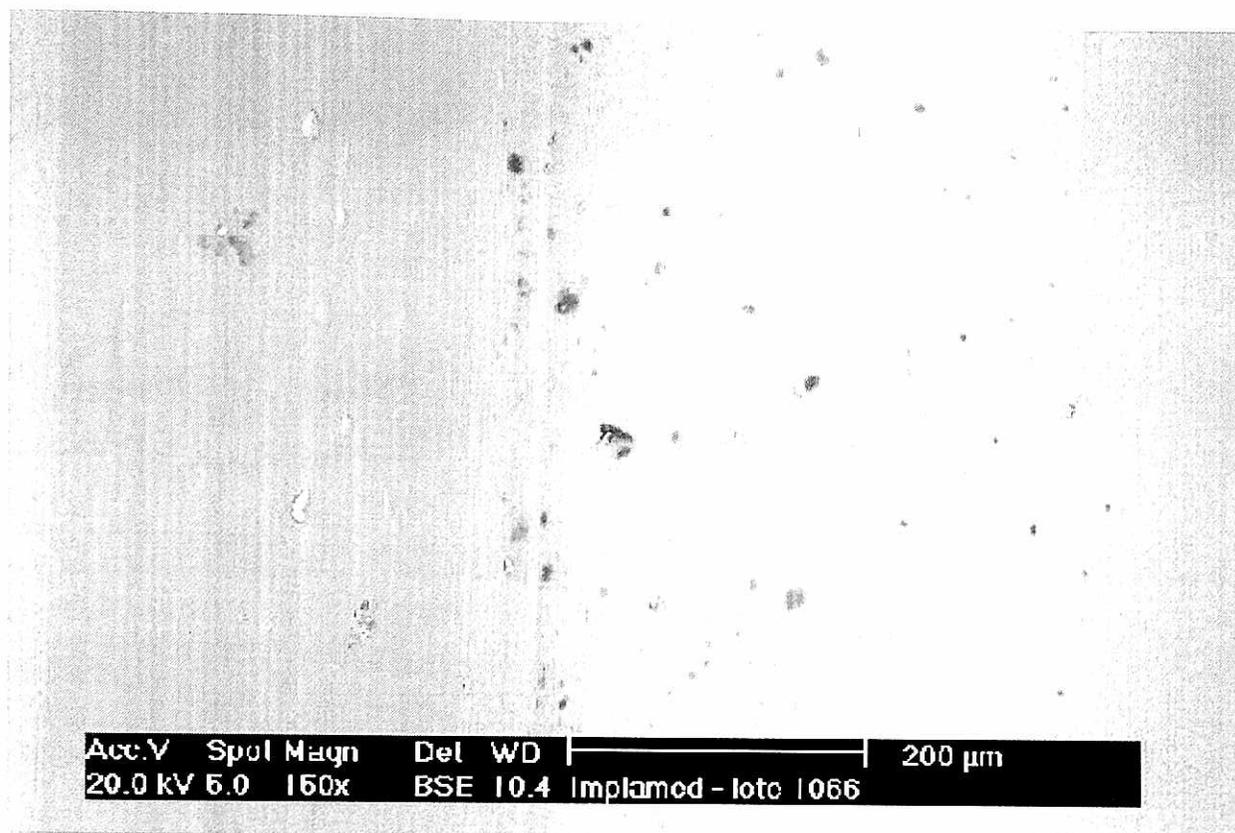
Fig 5.34 - amostra 1066 (Implamed), detalhe de pequenas manchas aleatórias.

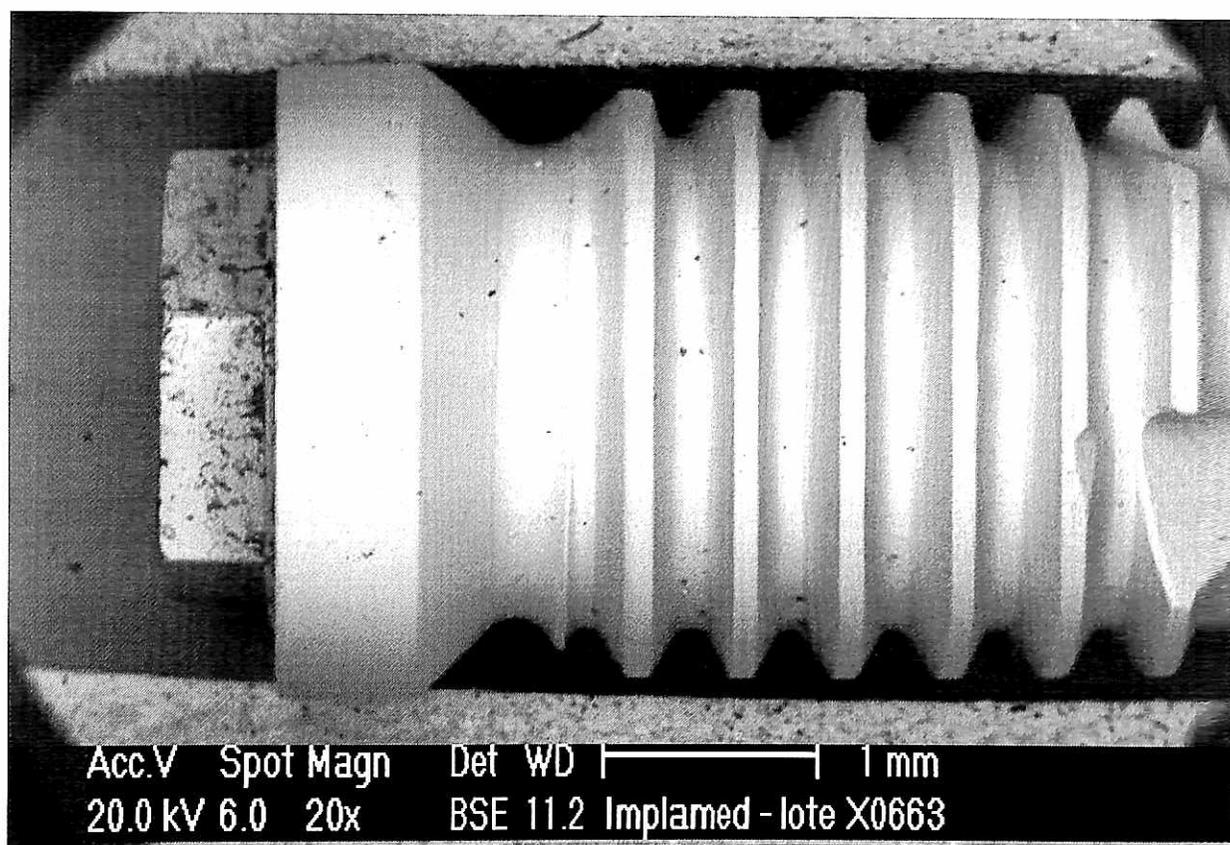
Fig 5.35 - Amostra X 0663 (Implamed), quantidade de manchas coronais

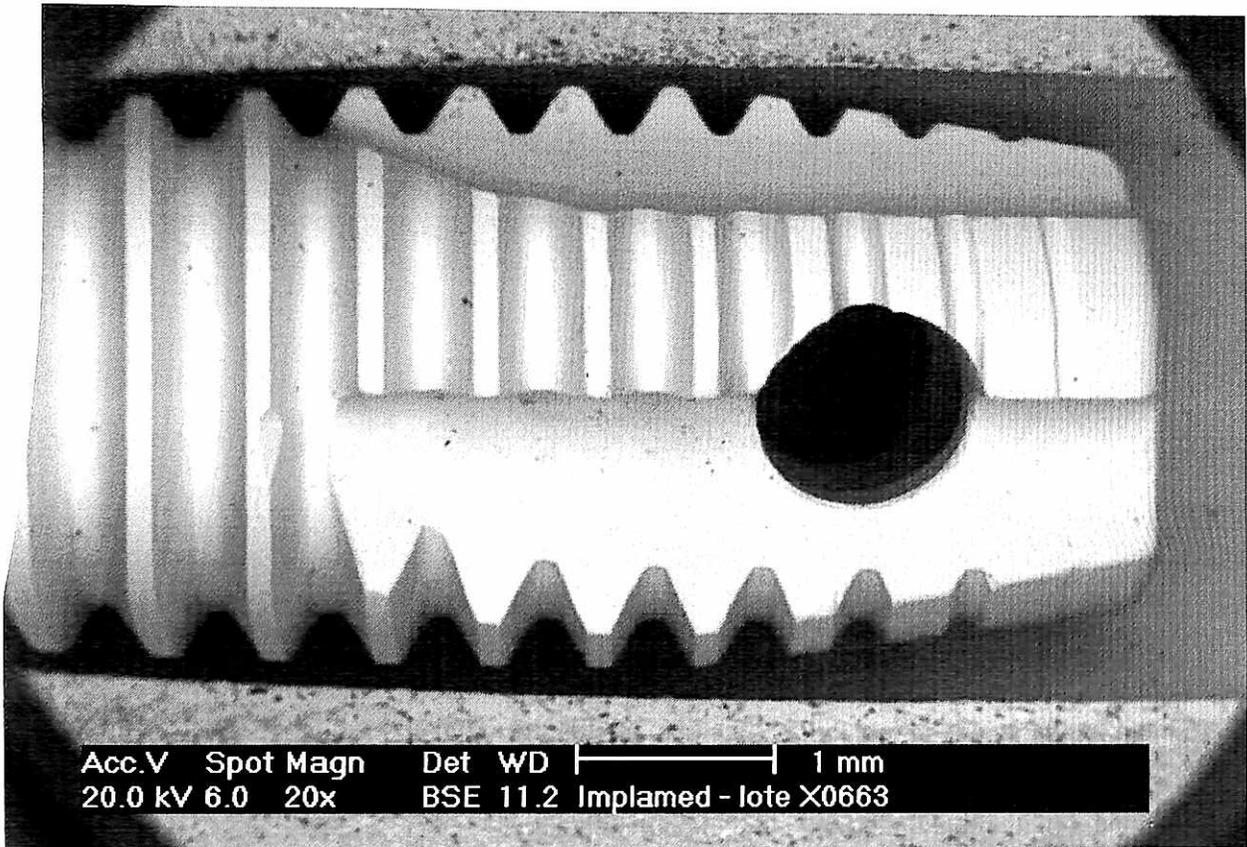
Fig 5.36 - Amostra X0663 (Implamed), quantidade de manchas Apicais

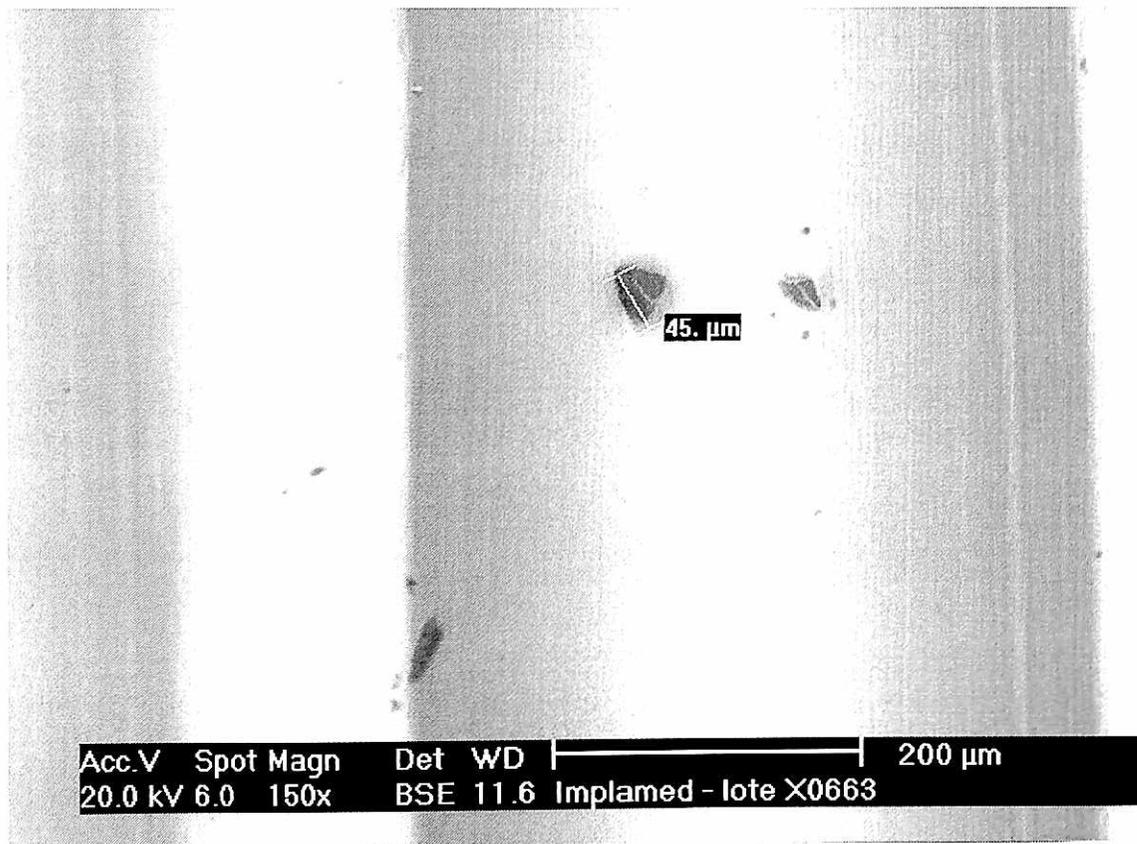
Fig 5.37 - Amostra X0663 (Implamed), maior mancha.

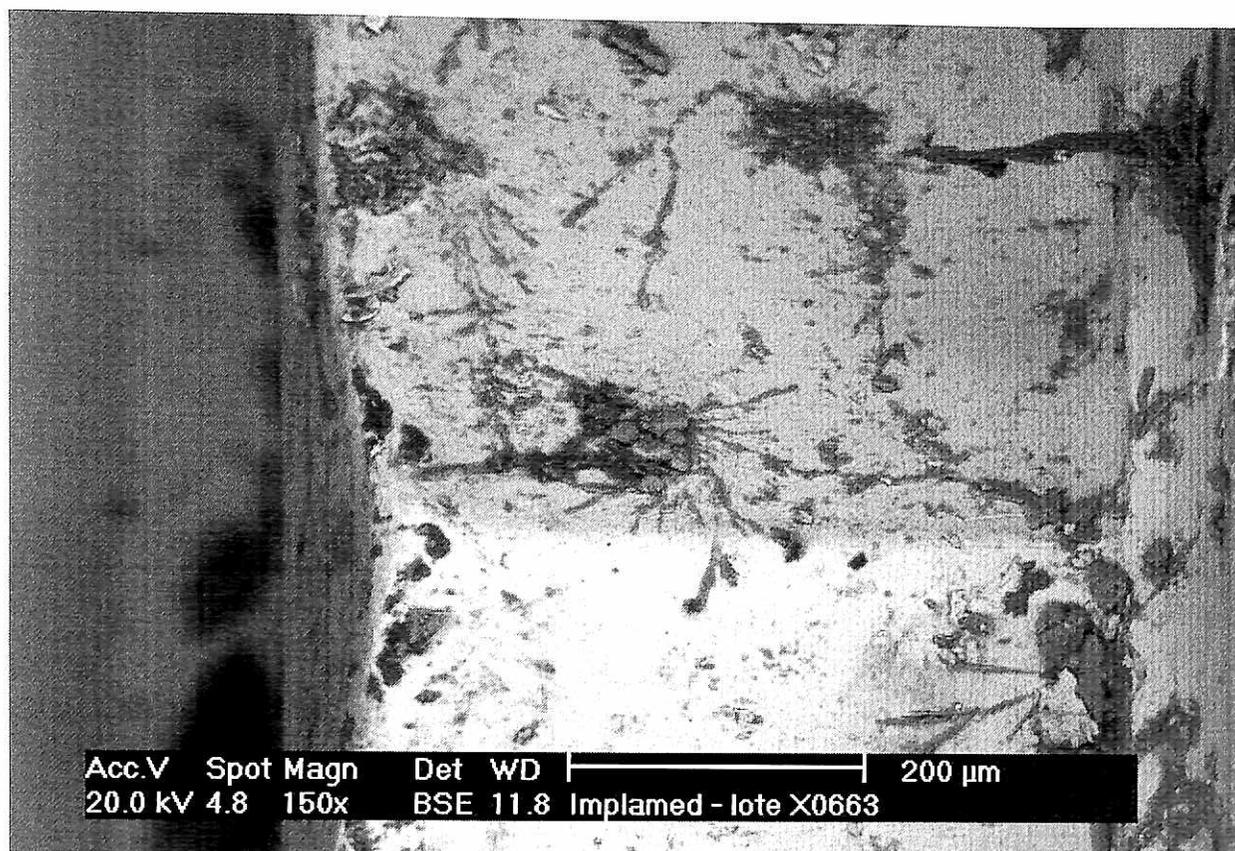
Fig 5.38 - Amostra X0663 (Implamed), detalhe das manchas no hexágono.

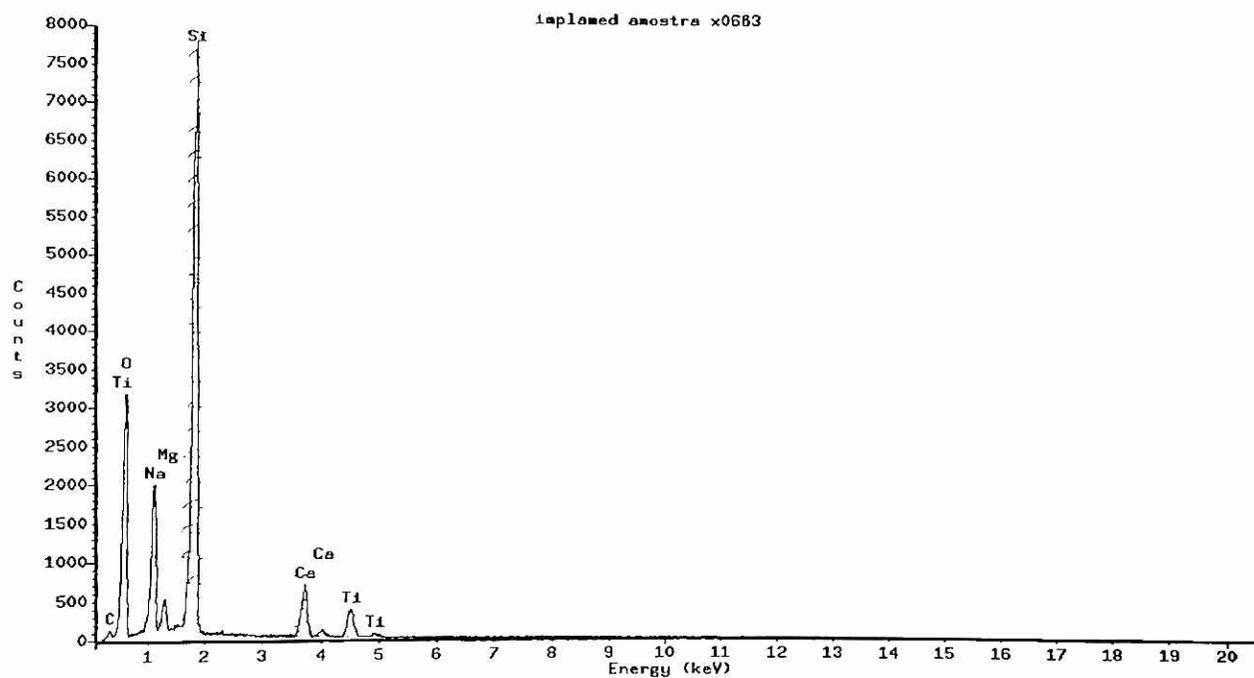
Gráfico 5.13- Amostra X0663 (Implamed), composição da mancha "a".

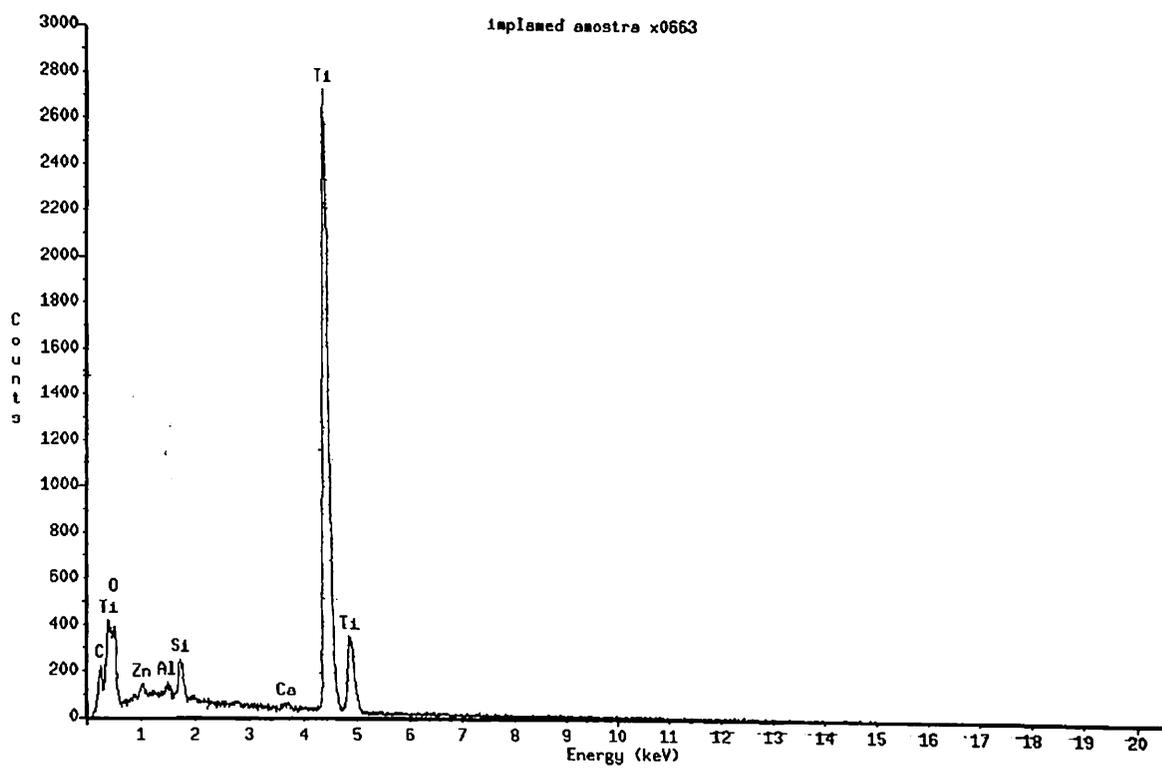
Gráfico 5.14 - Amostra X0663 (Implamed), composição da mancha

"b".

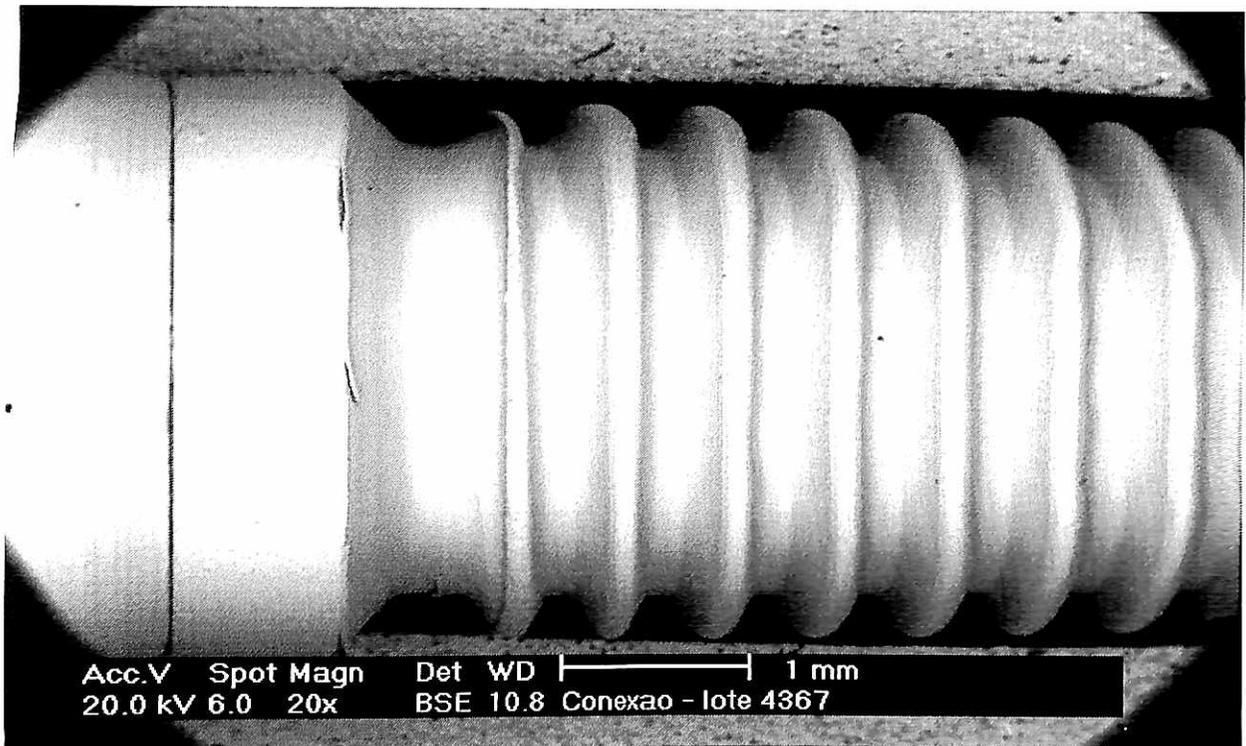
Fig 5.39 - Amostra 4367 (Conexão), quantidade de manchas coronais

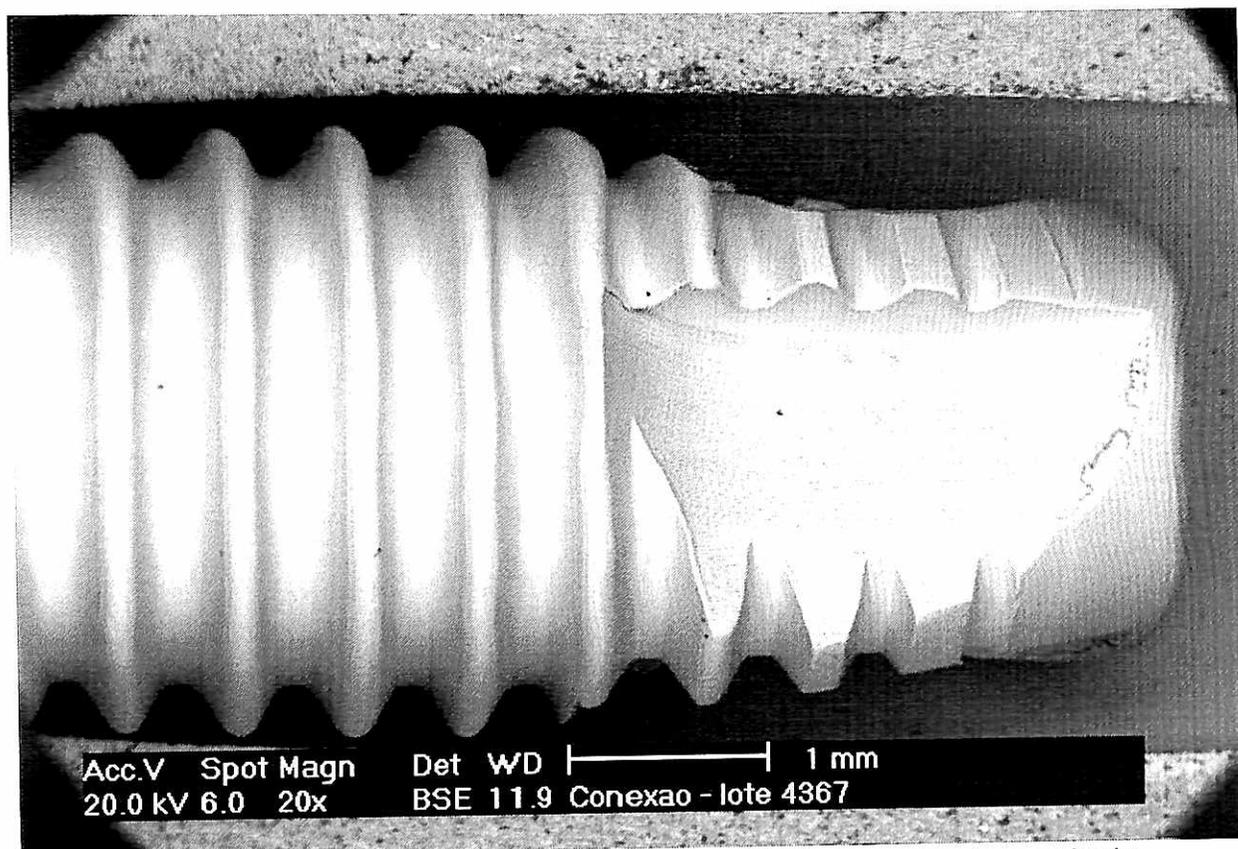
Fig 5.40 - Amostra 4367 (Conexão), quantidade de manchas apicais

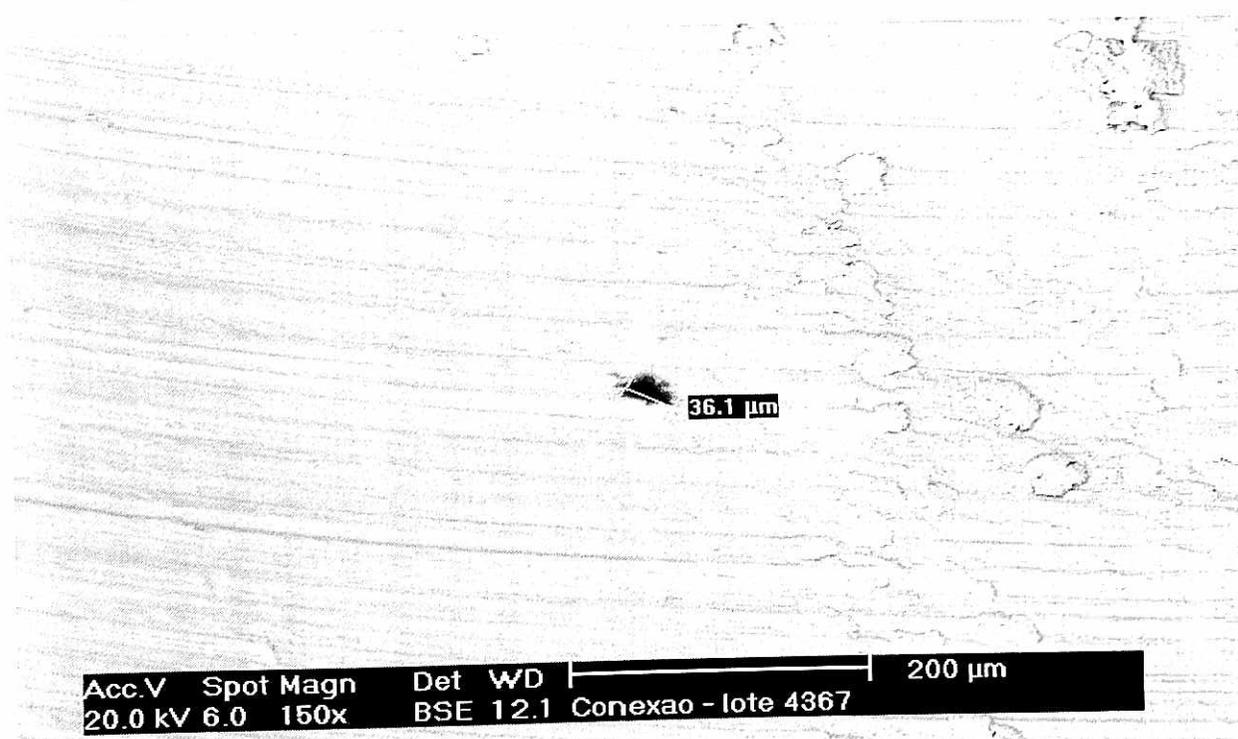
Fig 5.41 - Amostra 4367 (Conexão), maior mancha.

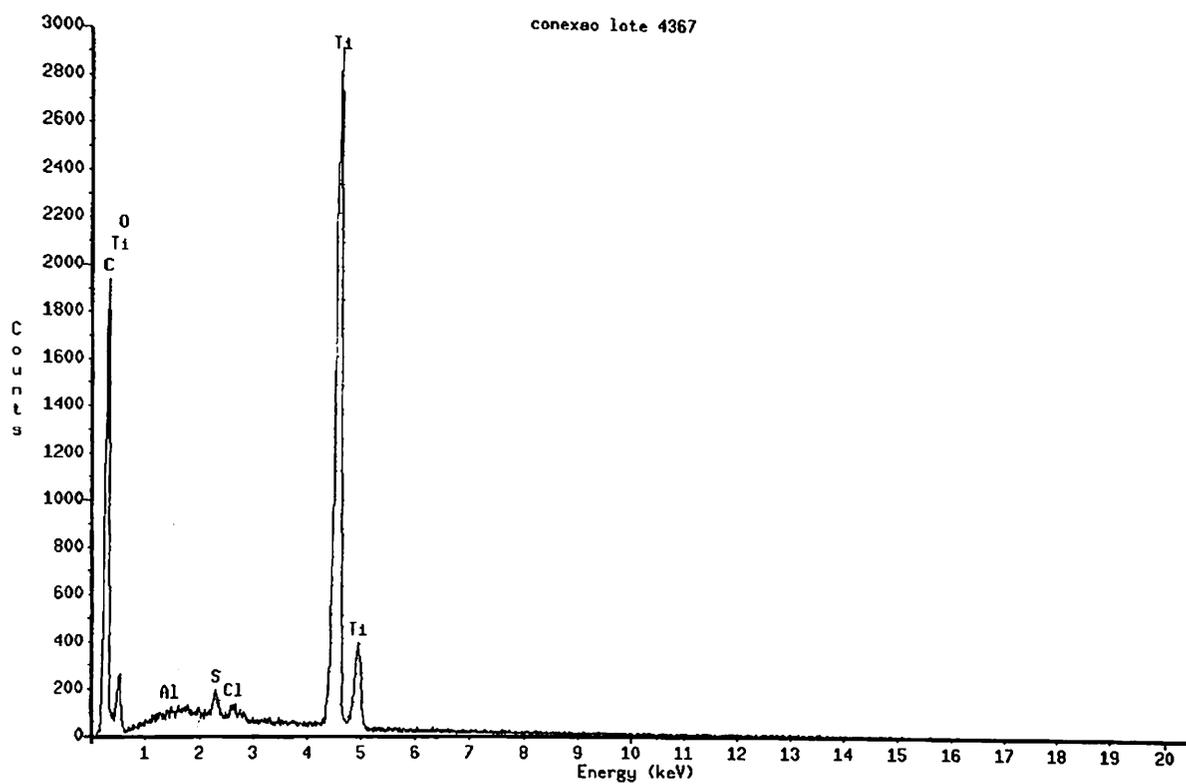
Gráfico 5.15 - Amostra 4367 (Conexão) composição da mancha "a".

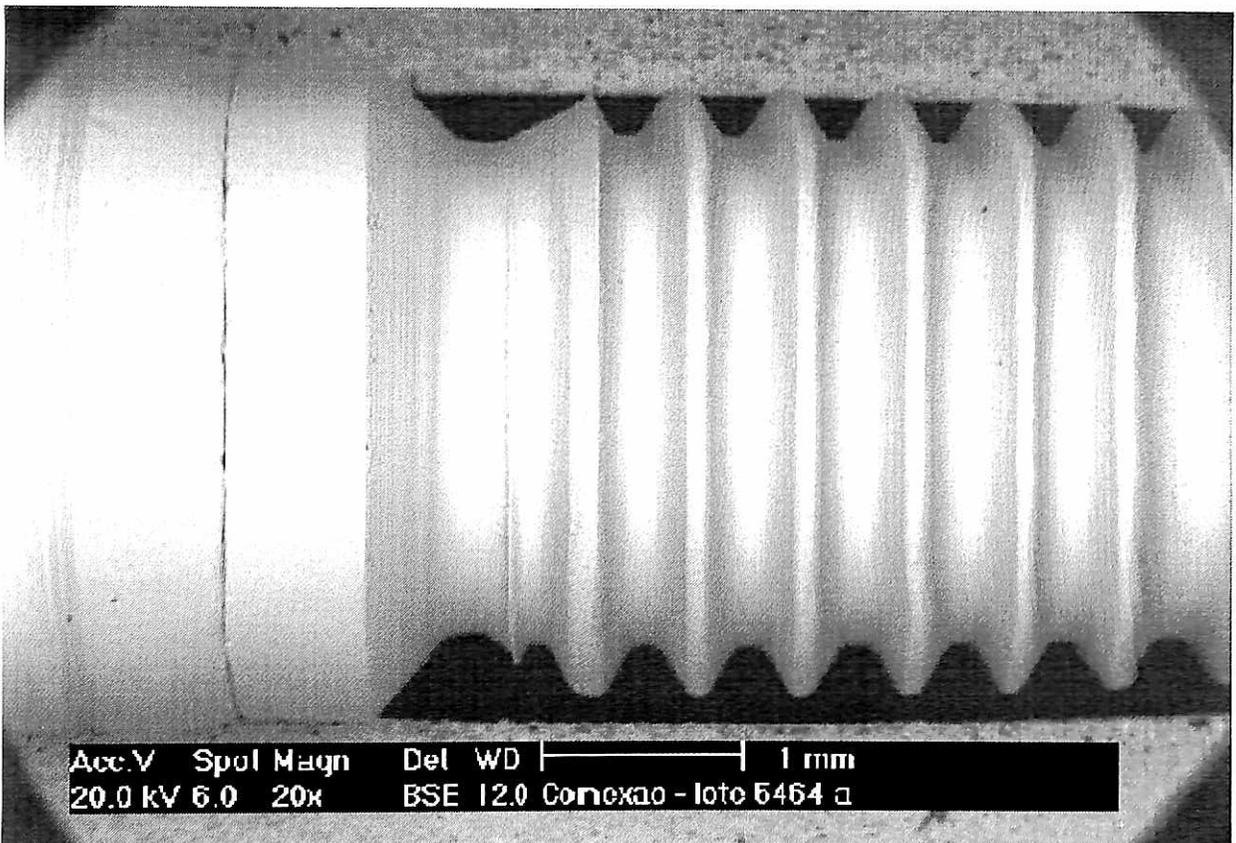
Fig 5.42 - Amostra 5464 (Conexão), quantidade de manchas coronais.

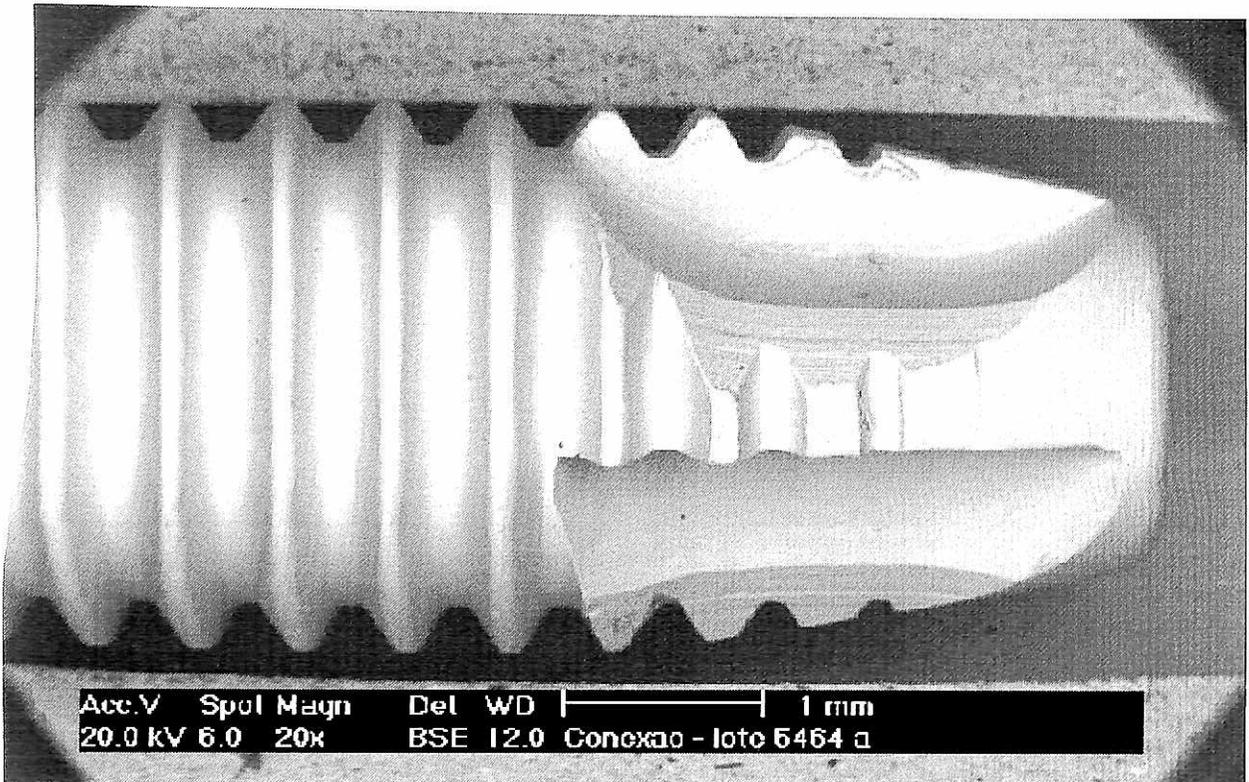
Fig 5.43 - Amostra 5464 (Conexão), quantidade de manchas apicais.
