**ANÁLISE DA CONTAMINAÇÃO DA SUPERFÍCIE
DE IMPLANTES OSSEOINTEGRADOS DE SEIS
MARCAS COMERCIAIS ATRAVÉS DE
MICROSCOPIA ELETRÔNICA DE VARREDURA E
MICROSONDA EDS**

Dissertação apresentada à Faculdade de
Odontologia da Universidade de Santo Amaro
para a obtenção do título de Mestre pelo
Programa de Pós-Graduação em Odontologia.
Área de Concentração: Implantodontia

São Paulo
2003

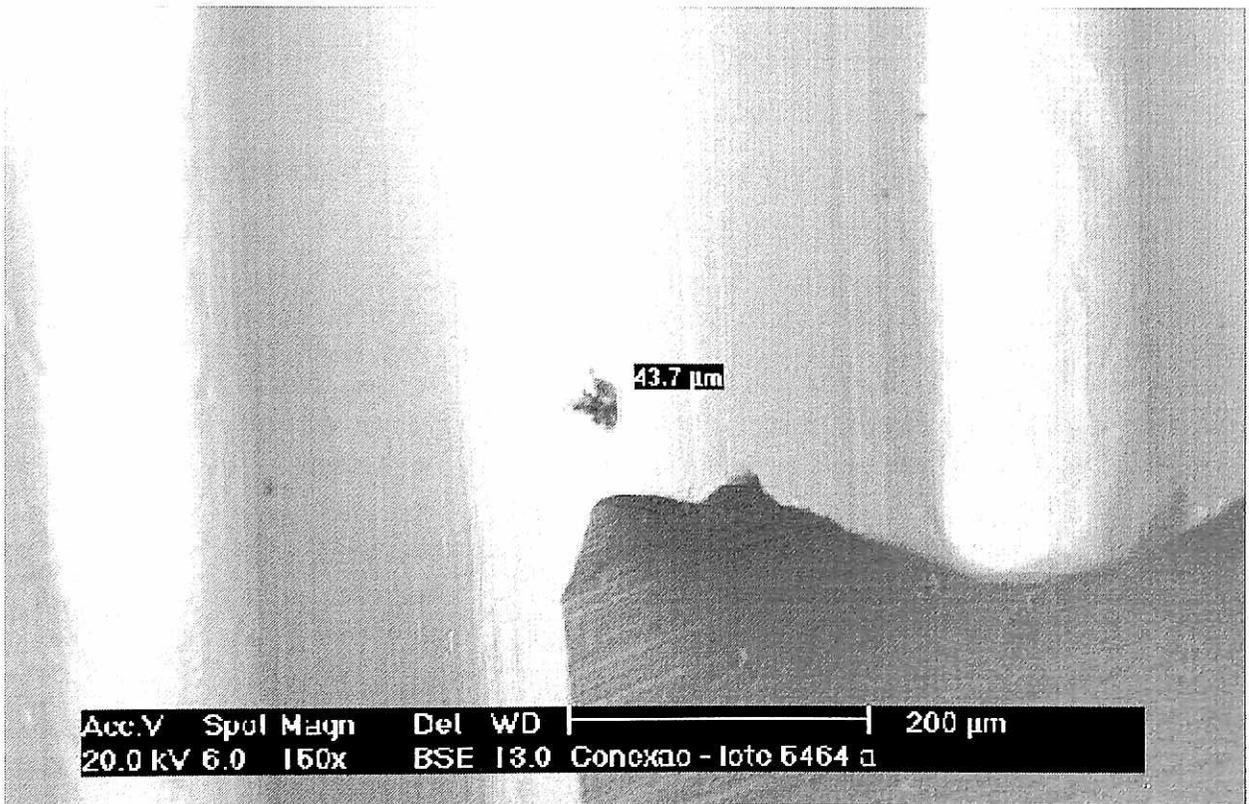
Fig 5.44- Amostra 5464 (Conexão), maior mancha.

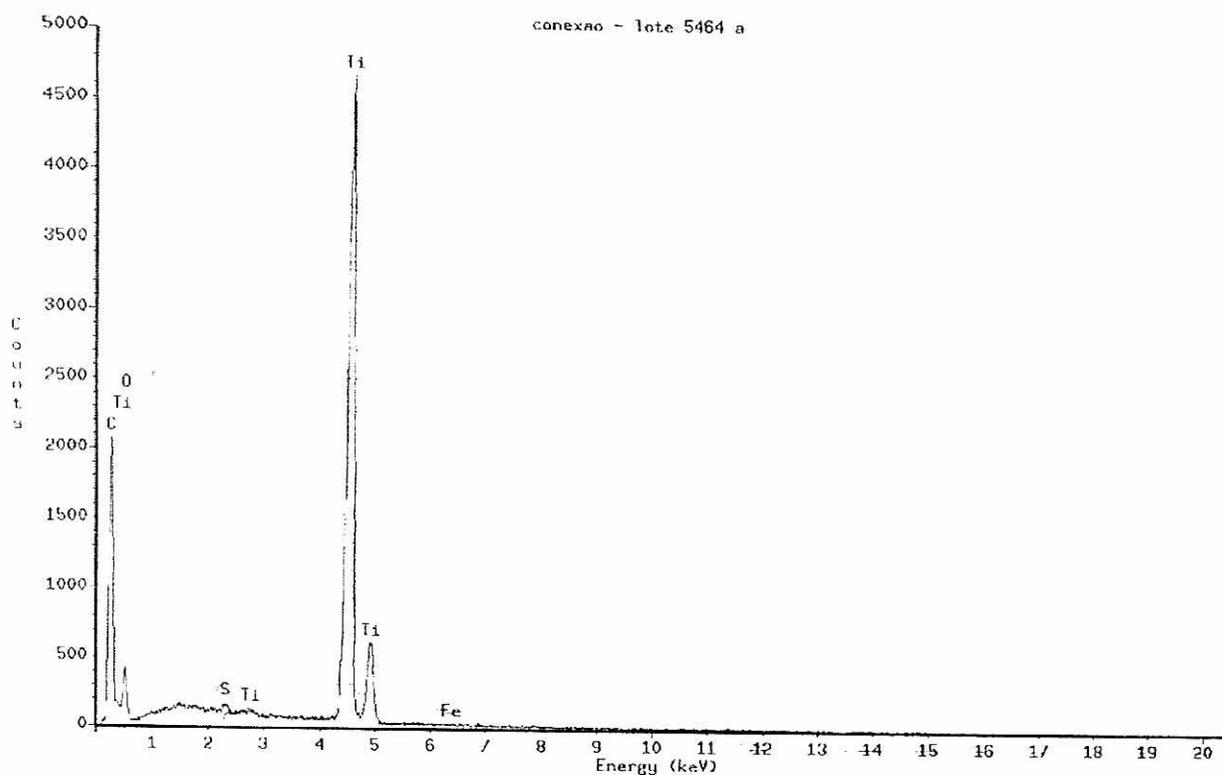
Gráfico 5.17 - Amostra 5464 (Conexão) composição da mancha.

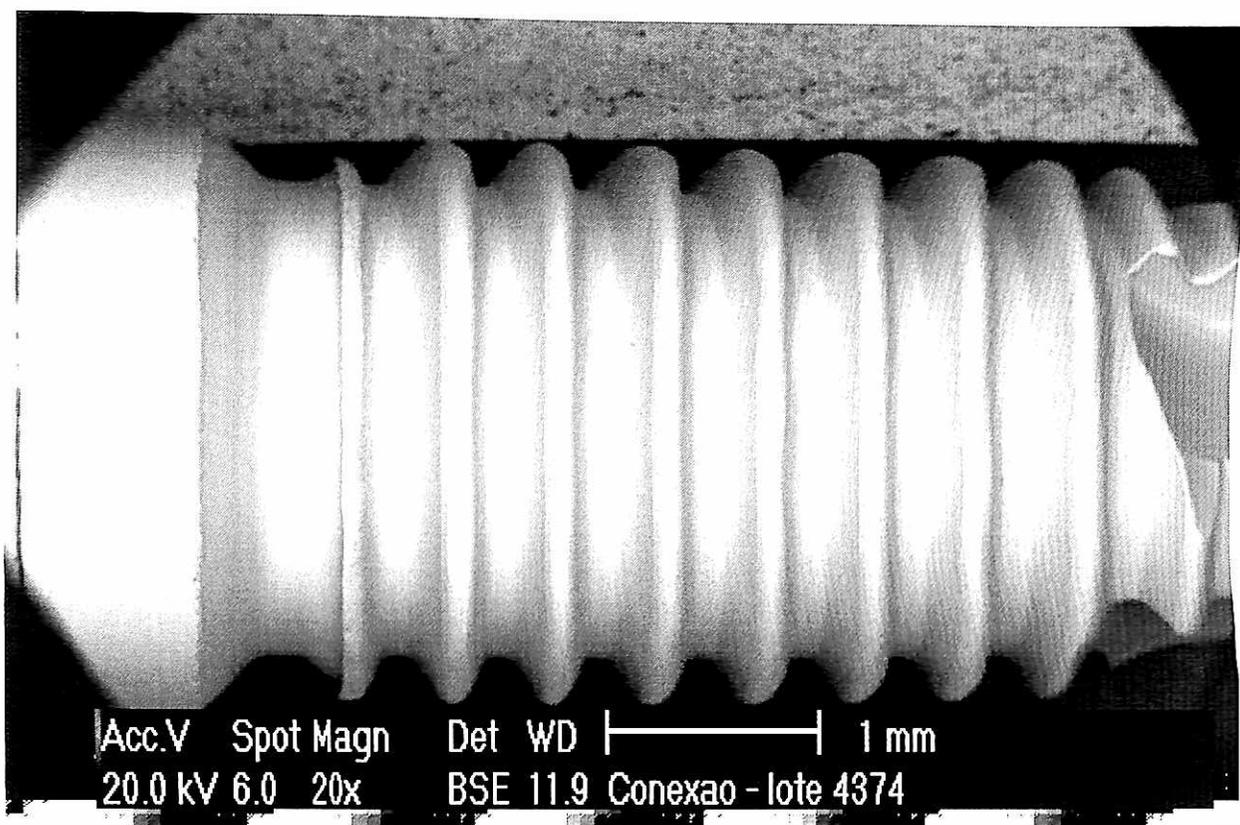
Fig 5.45- Amostra 4374 (Conexão), quantidade de manchas coronais.

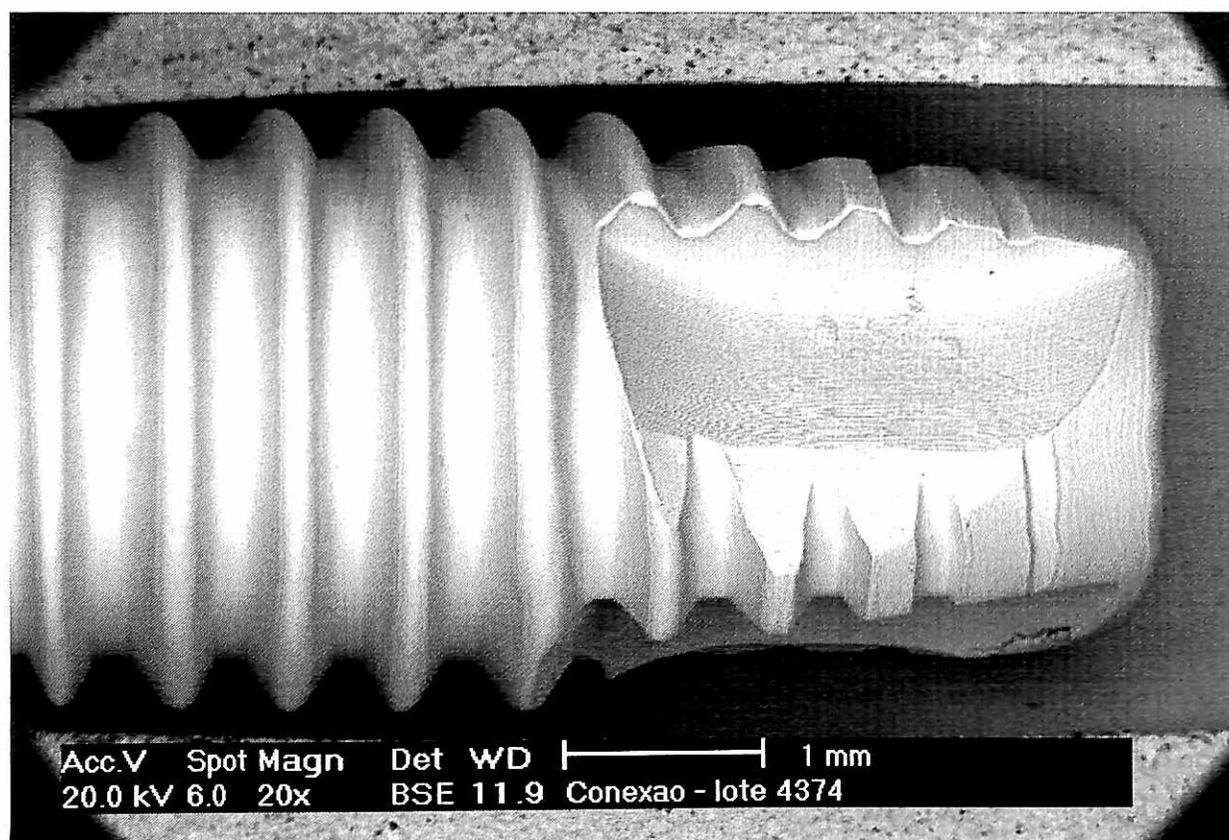
Fig 5.46 - Amostra 4374 (Conexão), quantidade de manchas apicais.

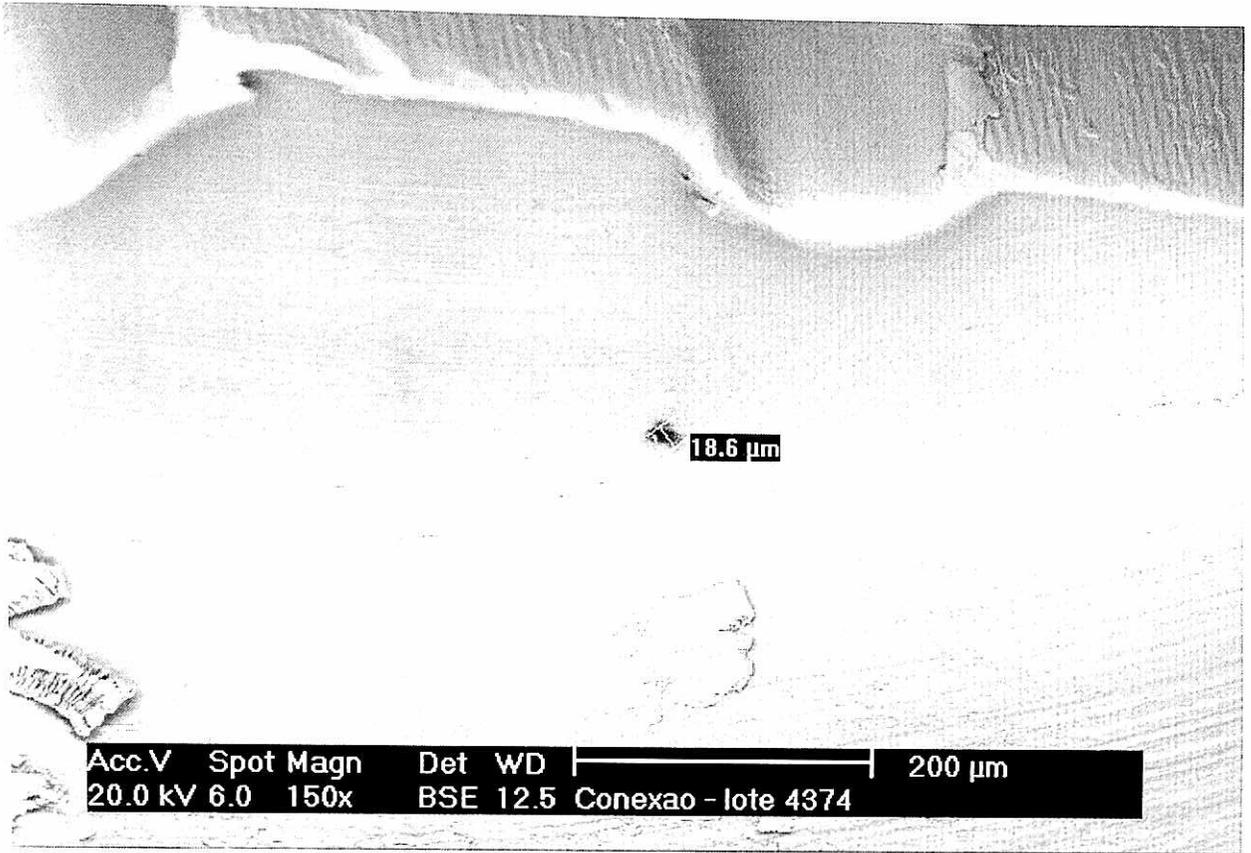
Fig 5.47- Amostra 4374 (Conexão), maior mancha.

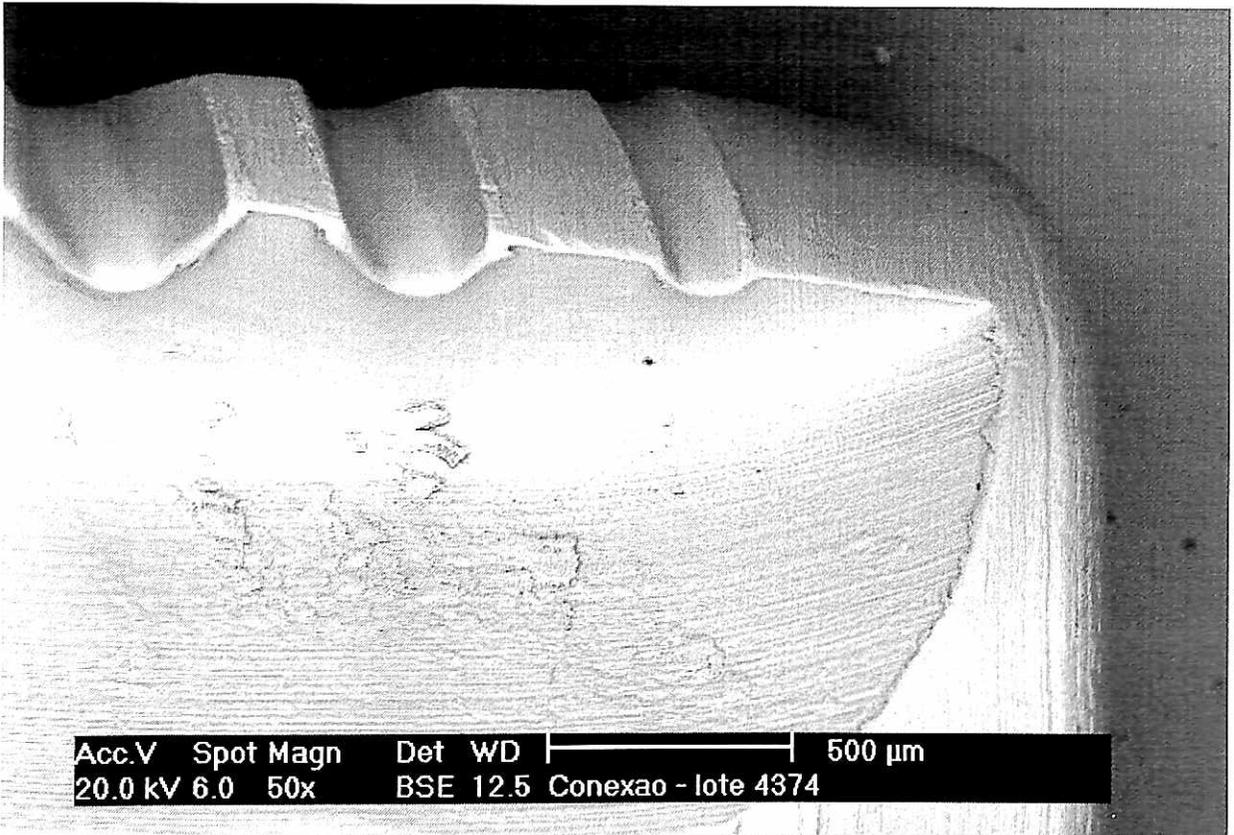
Fig 5.48- Amostra 4374 (Conexão), rebarbas.

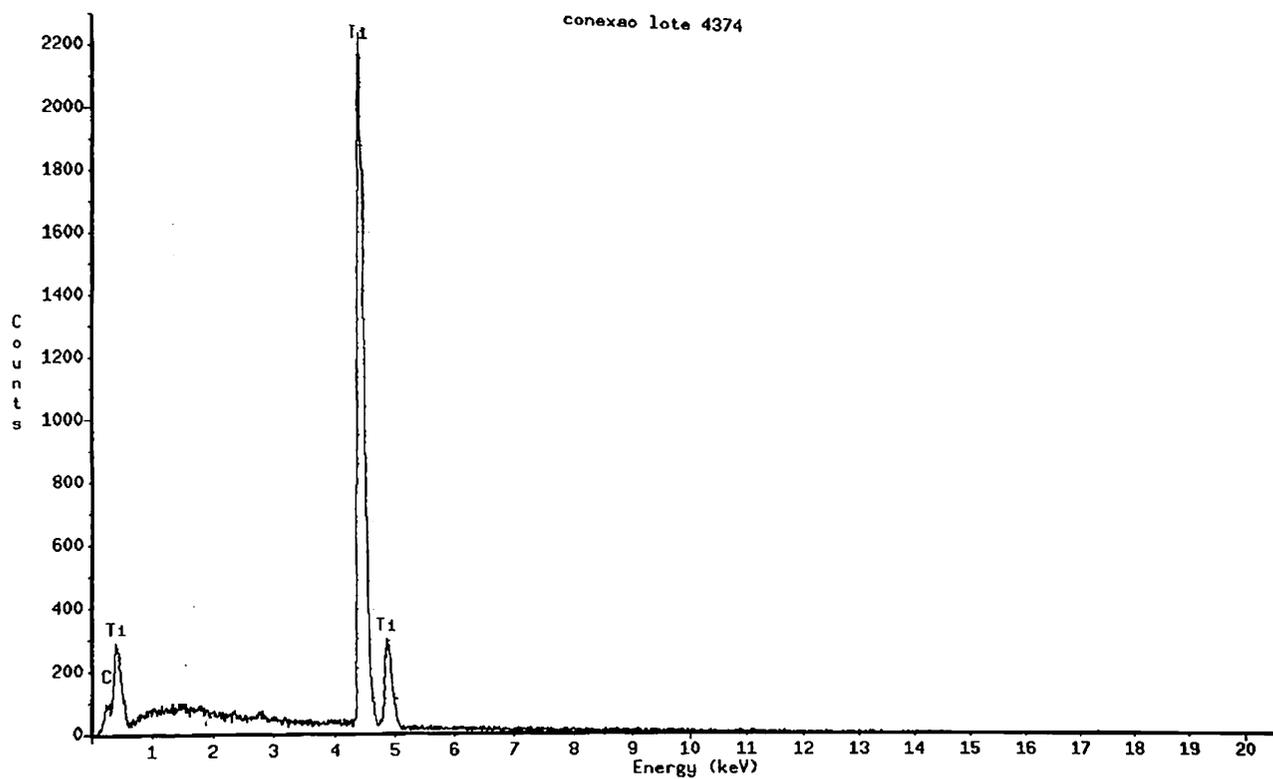
Gráfico 5.18 - Amostra 4374 (Conexão) composição da mancha.

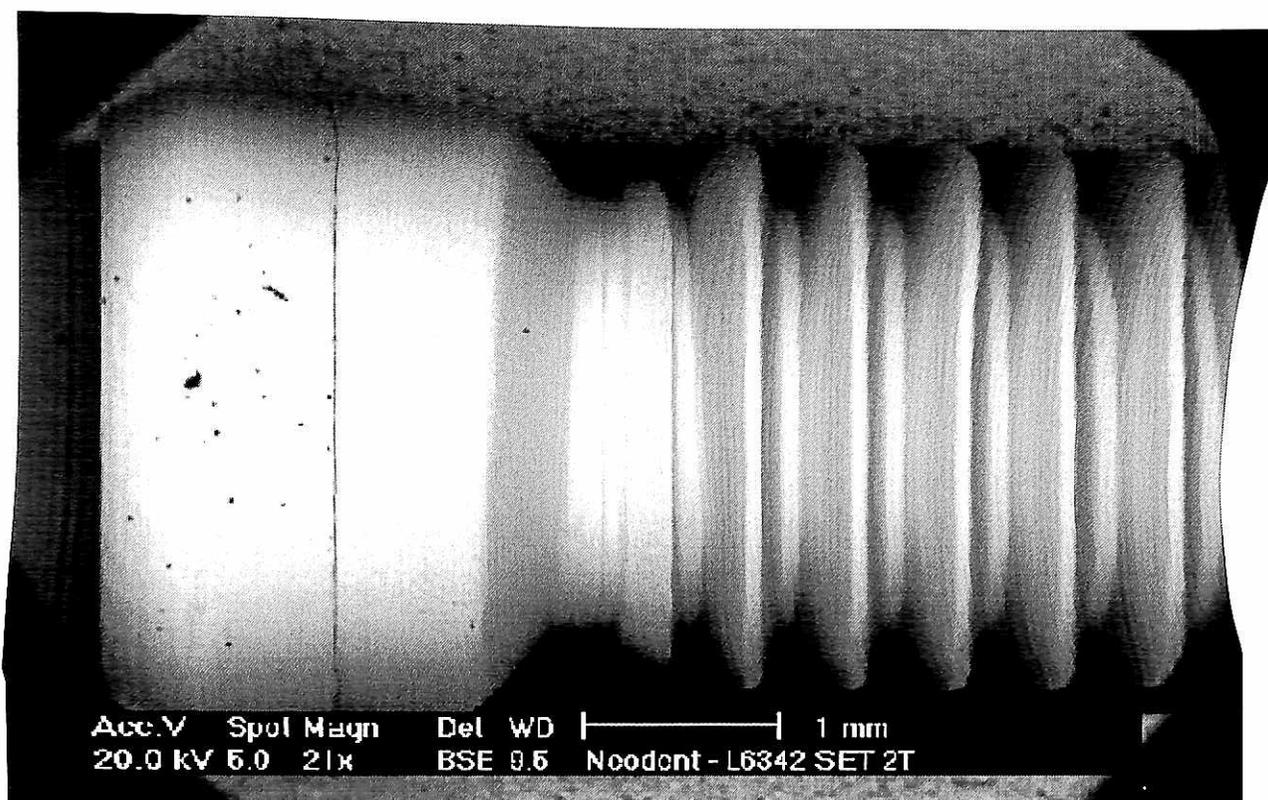
Fig 5.49 Amostra L6342 (Neodent), quantidade de manchas coronais.

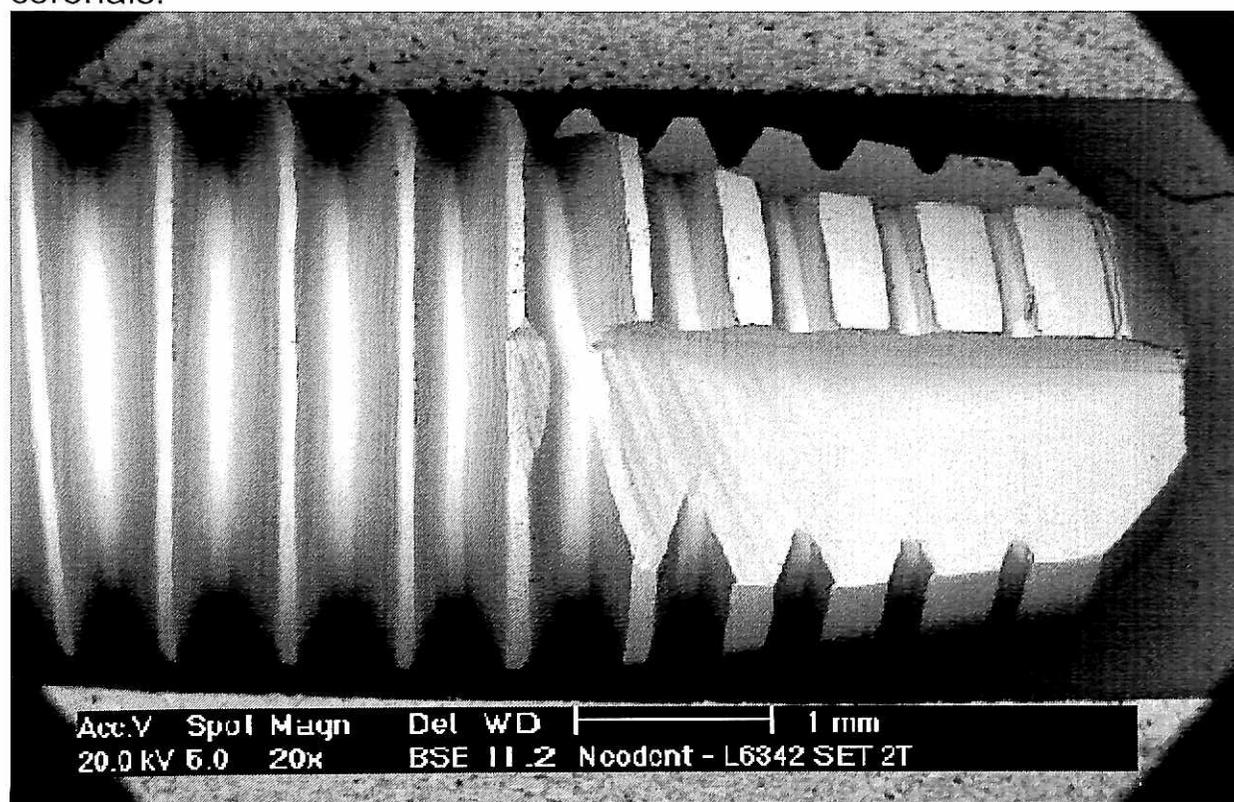
Fig 5.50 - Amostra L6342 (Neodent), quantidade de manchas apicais

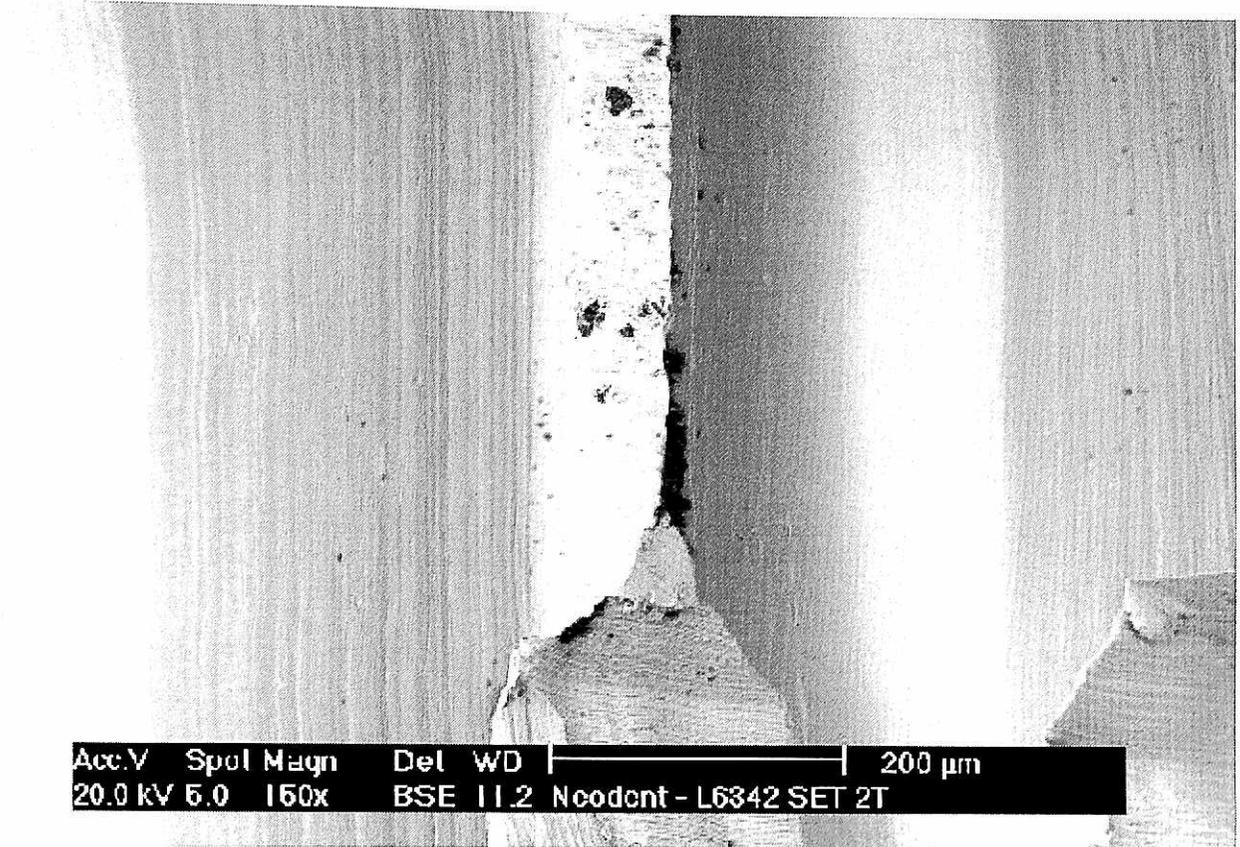
Fig 5.51 - Amostra L6342 (Neodont), maior mancha.

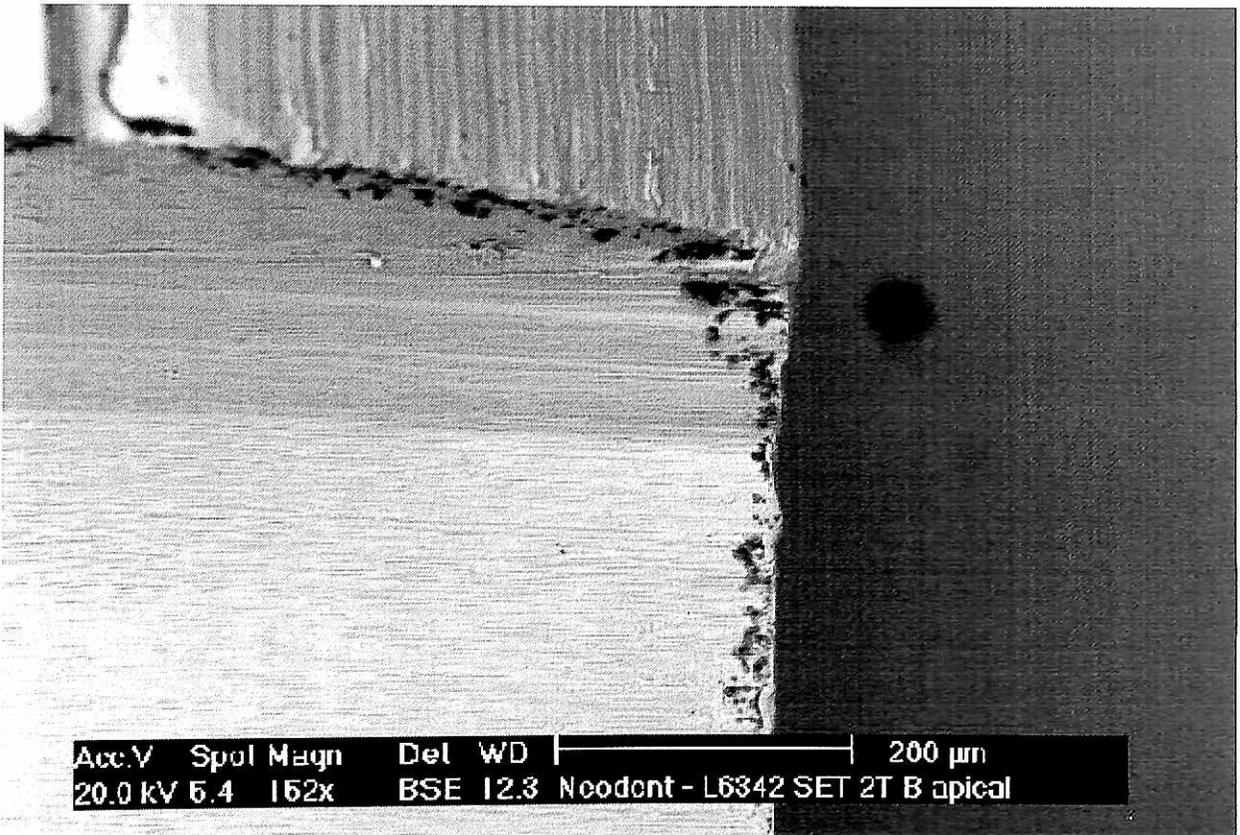
Fig 5.52 – Amostra L6342 (Neodont), detalhes das manchas

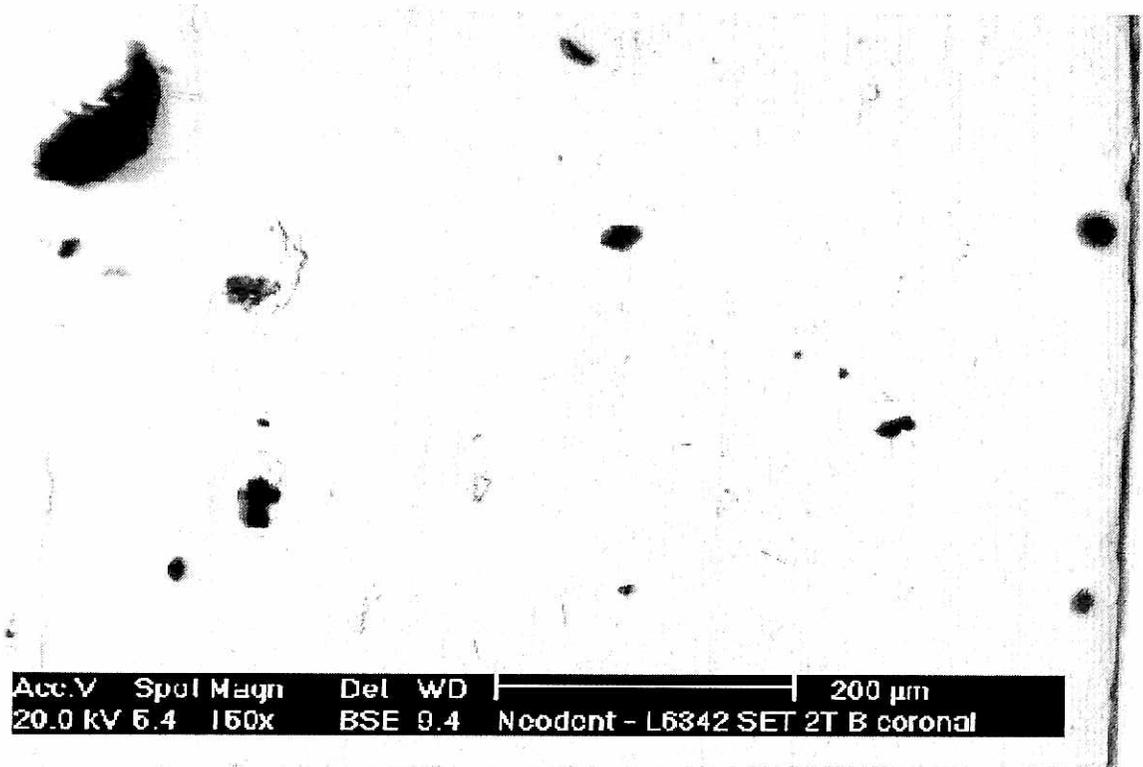
Fig 5.53 – Amostra L6342 (Neodent), detalhes das manchas

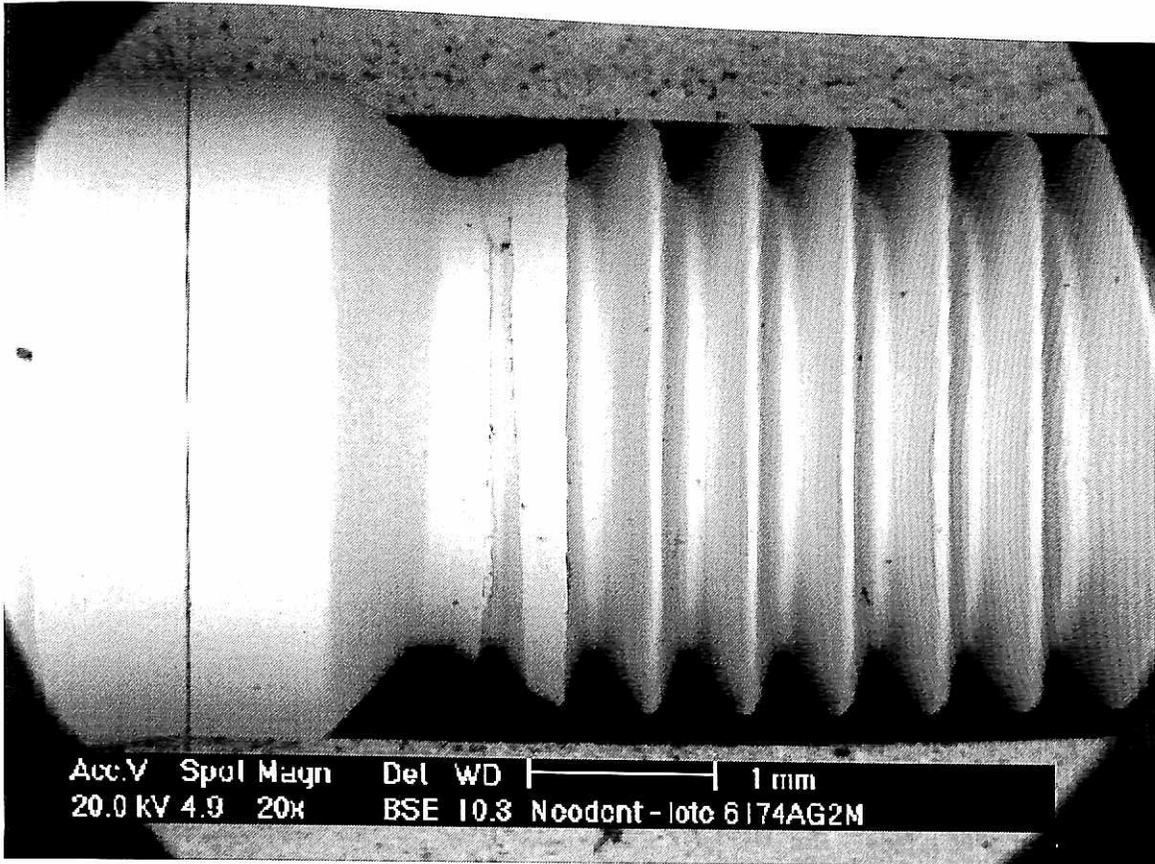
Fig. 5.54 Amostra L6174AG2M (Neodent), quantidade de manchas coronais.

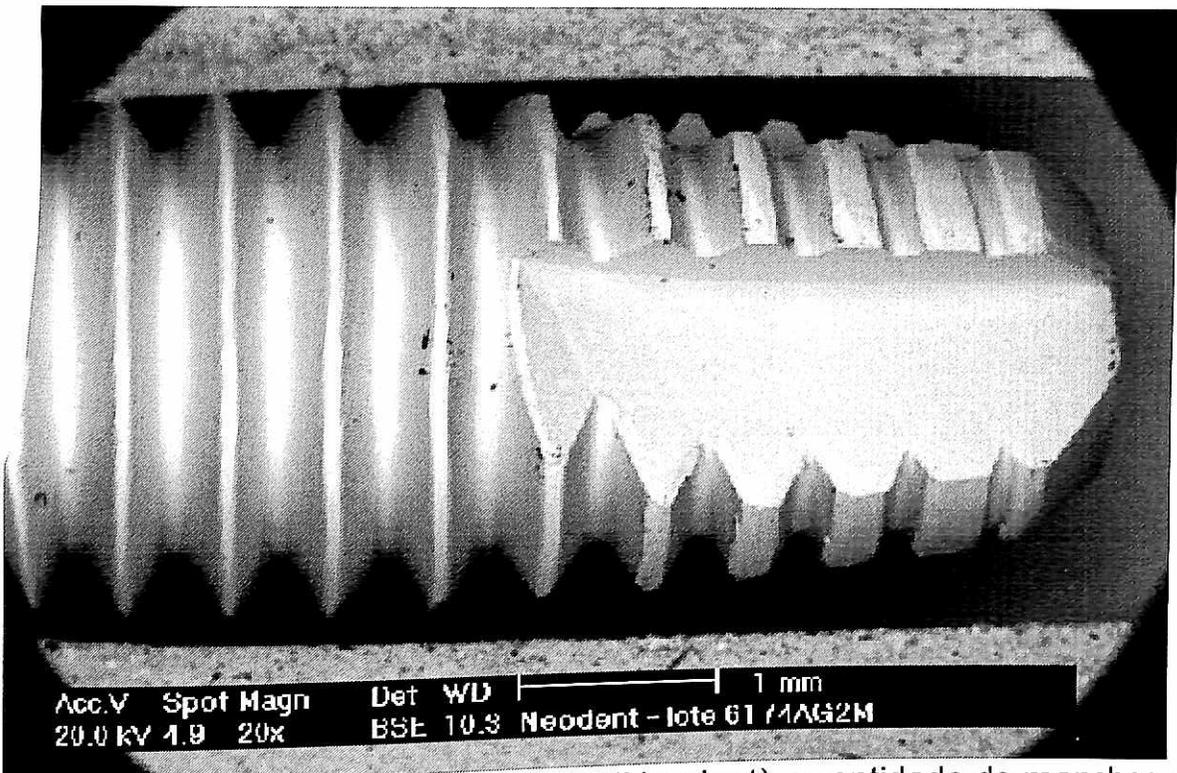
Fig 5.55 - Amostra L6174AG2M (Neodent), quantidade de manchas apicais.

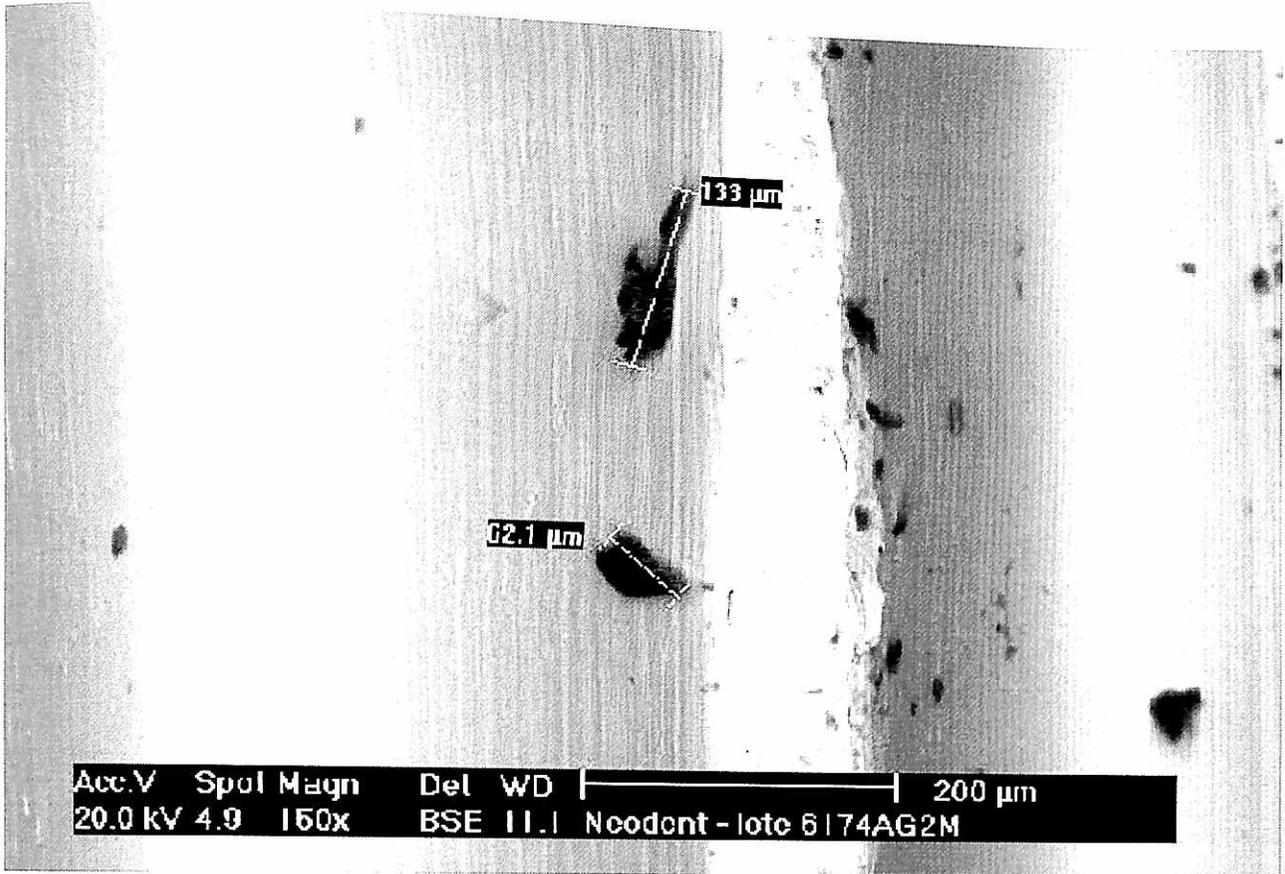
Fig 5.56 - Amostra L6174AG2M (Neodent), maior mancha

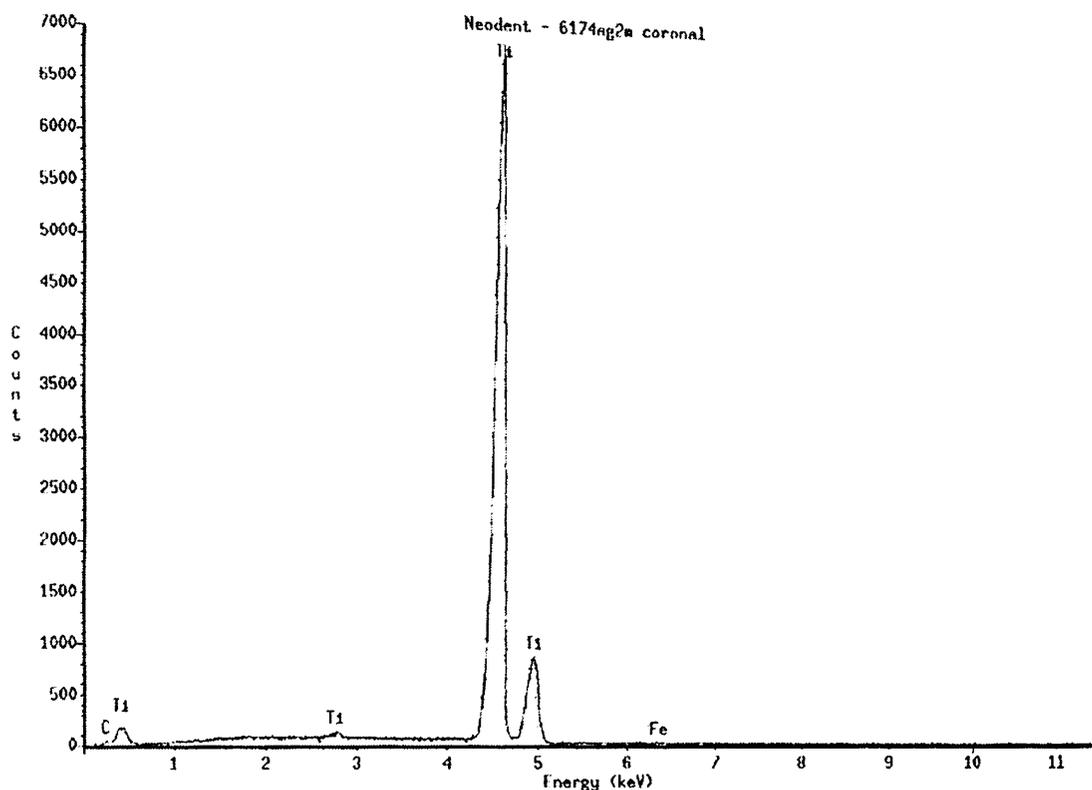
Gráfico 5.21: Amostra L6174AG2M (Neodent), Composição aleatória "a".

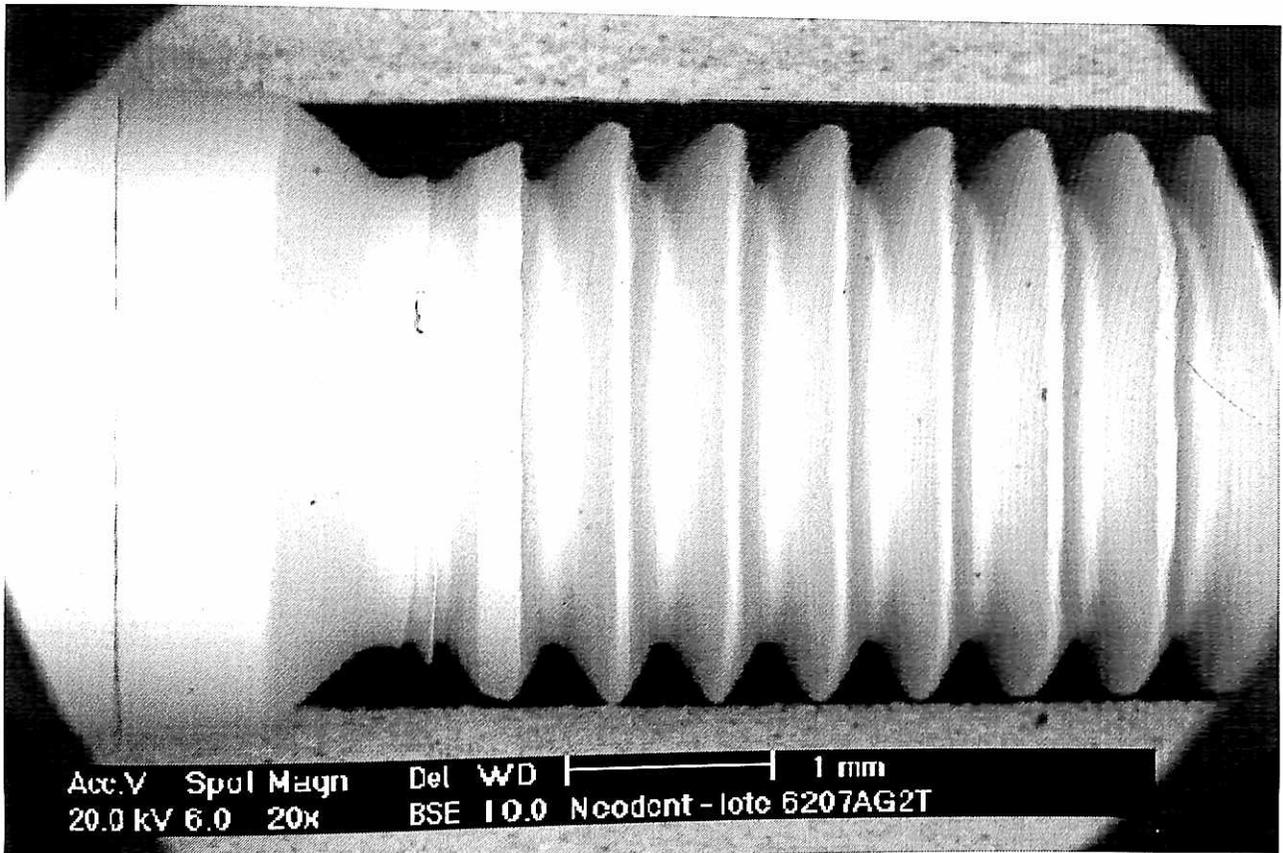
Fig - 5.57 Amostra 6207AG2T (Neodent), quantidade de manchas coronais.

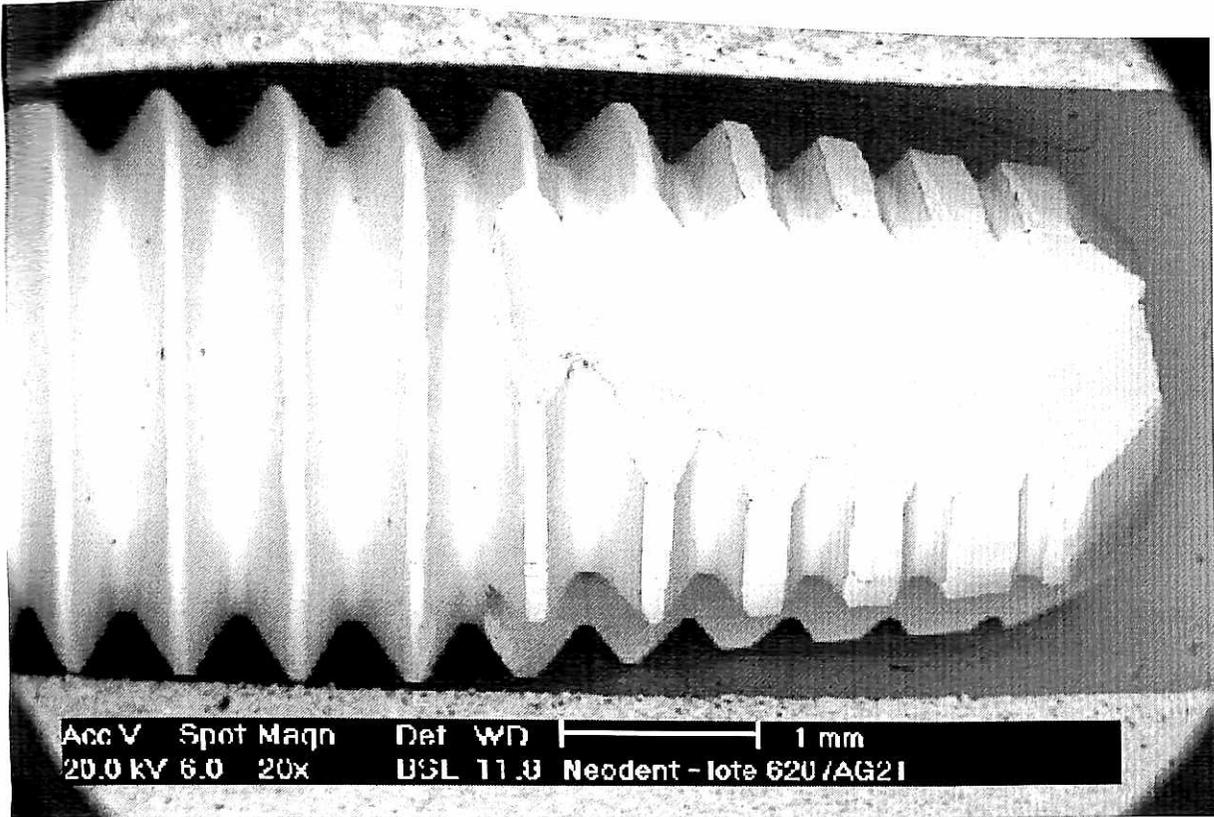
Fig 5. 58 - Amostra 6207AG2T (Neodent), quantidade de manchas apicais.

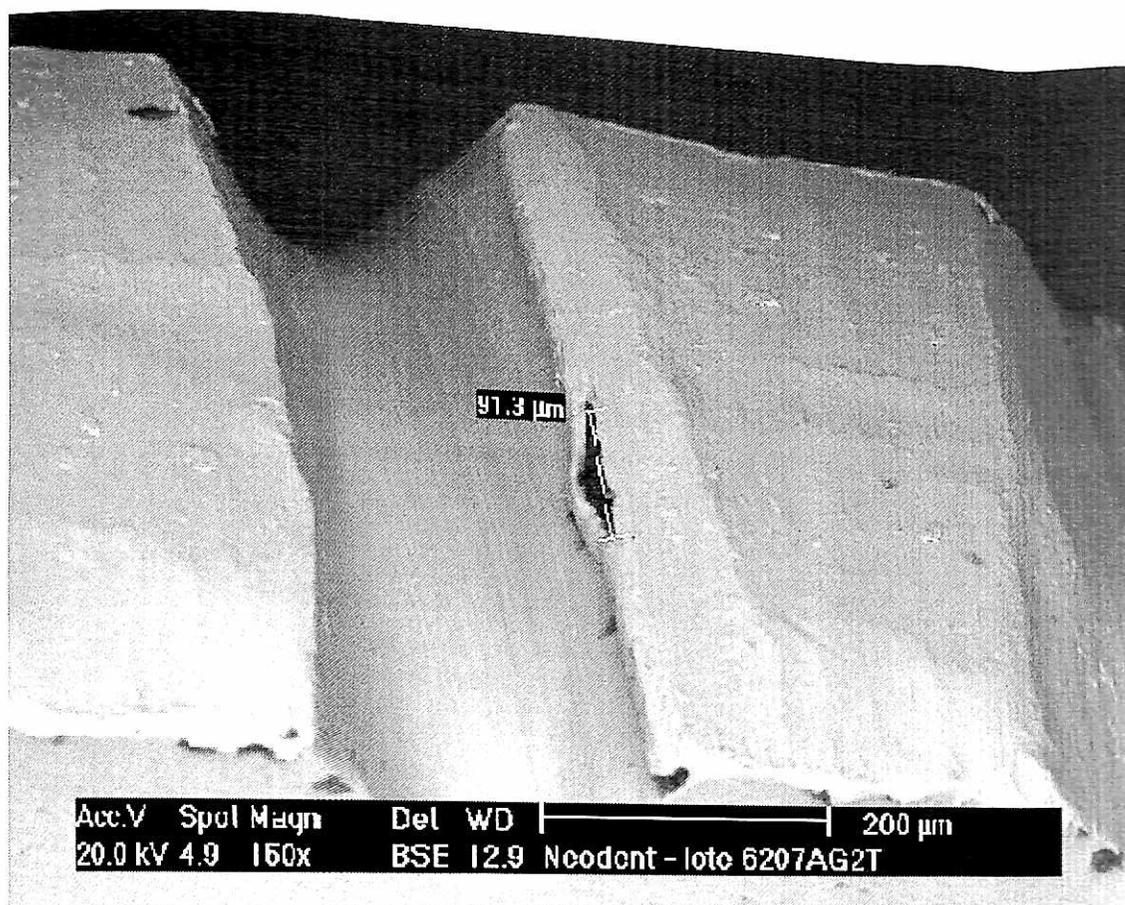
Fig 5.60- Amostra 6207AG2T (Neodent), maior mancha "b".

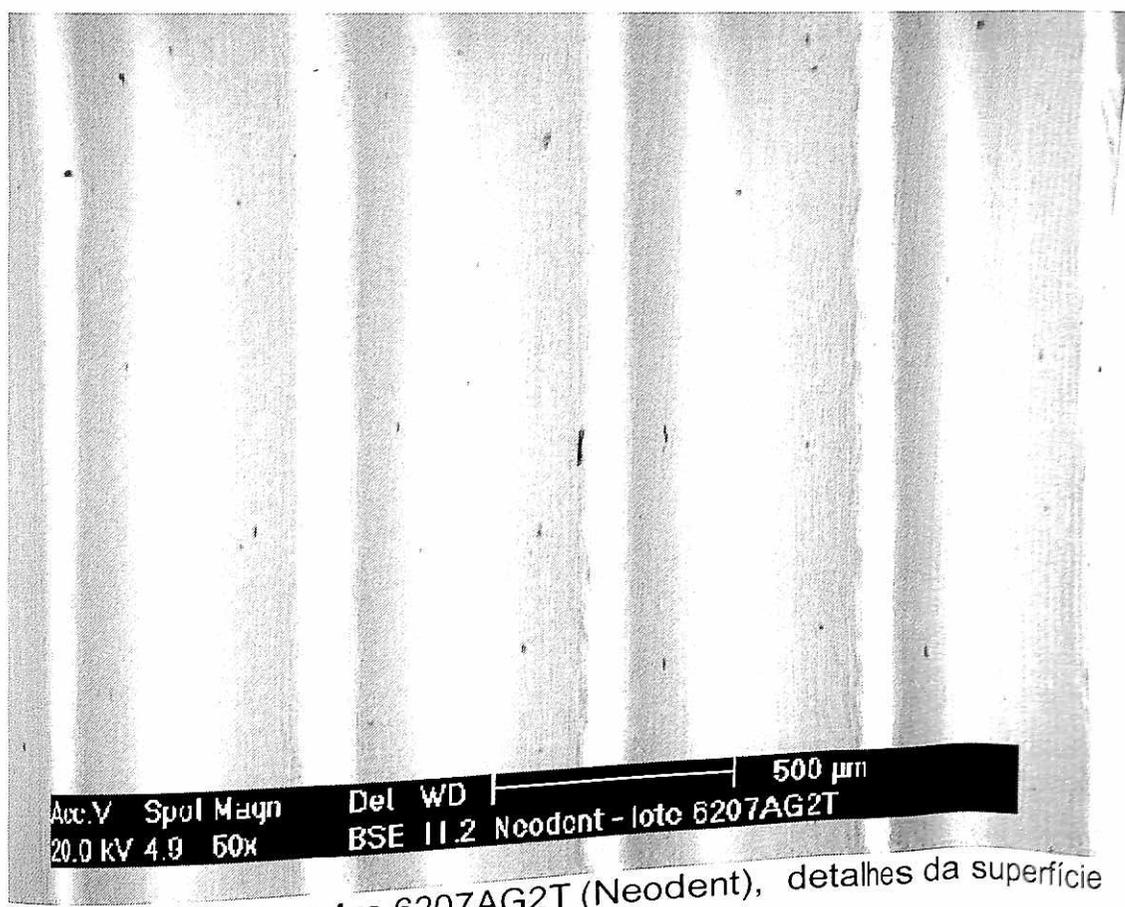
Fig 5.61 Amostra 6207AG2T (Neodent), detalhes da superfície

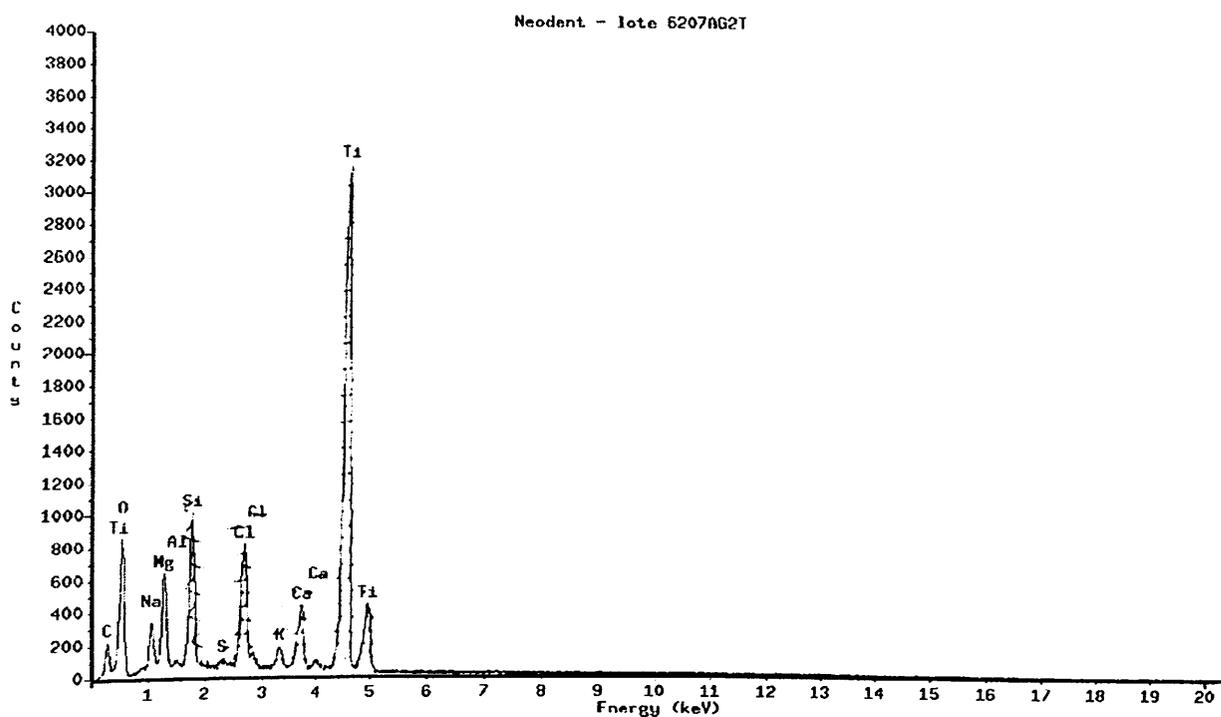
Gráfico 5.23 - Amostra 6207AG2T (Neodent), Composição mancha "b".

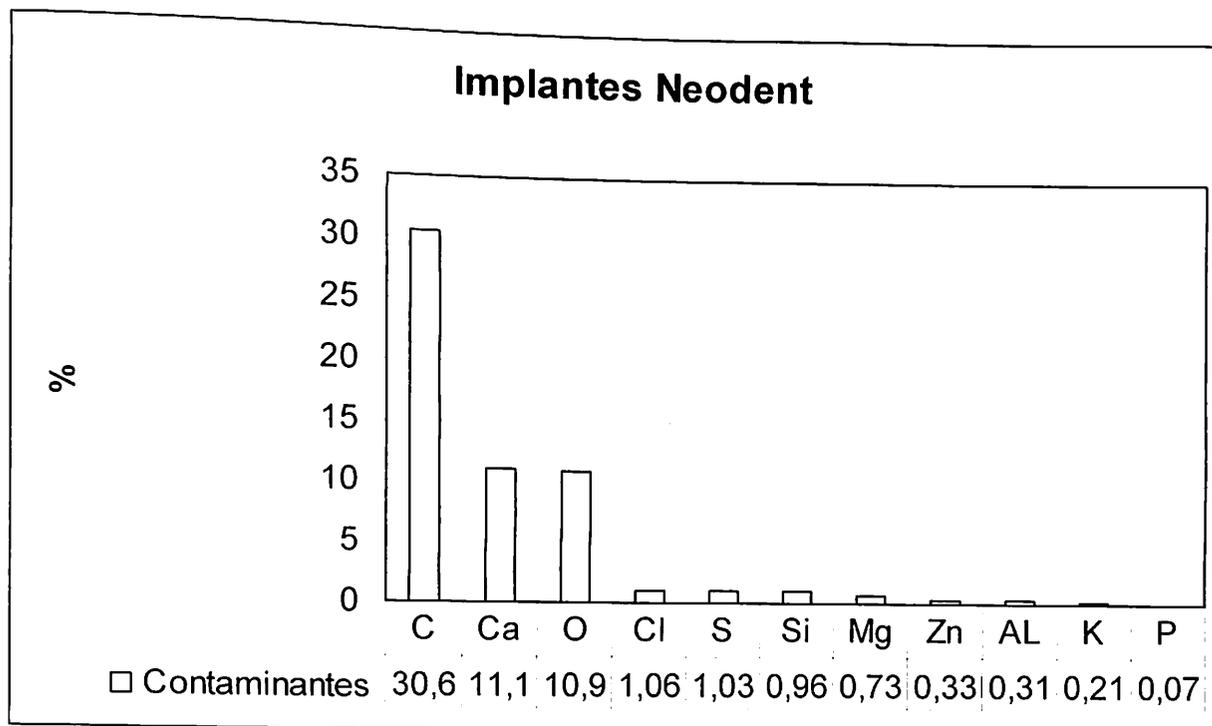
Gráfico 5.34: Concentração média dos contaminantes encontrados (Neodent).
