**AVALIAÇÃO DA COLOCAÇÃO DE IMPLANTES IMEDIATOS EM
ALVÉOLOS DE DENTES COM FRATURA VERTICAL RADICULAR**

Dissertação apresentada para obtenção do título de
Mestre em Odontologia, Área de Concentração em
Implantodontia, do Programa de Pós-Graduação em
Odontologia da Universidade de Santo Amaro.
Orientador: Prof. Dr. Caio V. G. Roman Torres
Co-orientadora: Profa. Dra. Debora Pallos

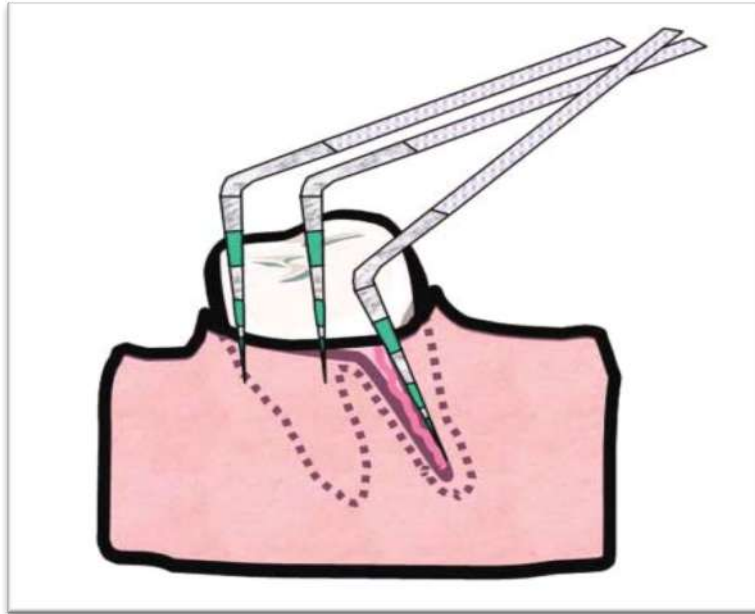
Figura 2. Ilustração da sondagem em caso de fratura. (adaptado de COHEN, 2003).

de uma FVR, normalmente encontra-se uma bolsa periodontal profunda, estreita e isolada criando um defeito ósseo (Figura 2).

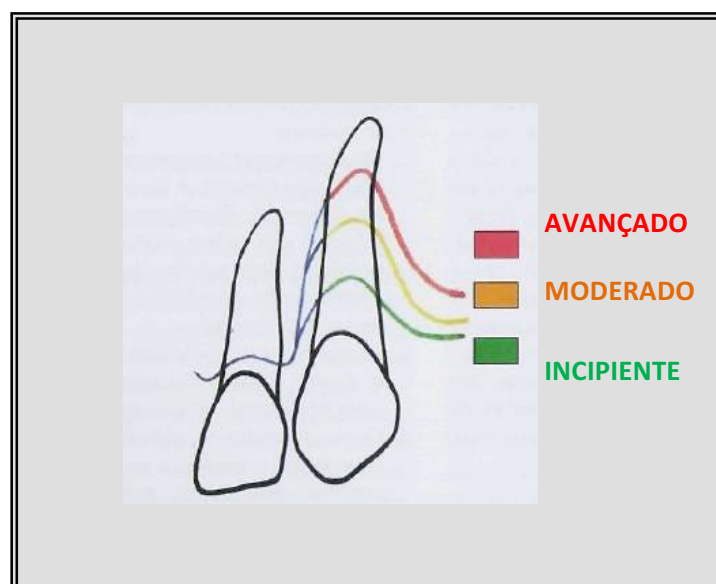
Figura 3. Tipos de perda óssea que podem ser encontrados pós exodontia: perda óssea incipiente, moderada e avançada (adaptado de SALAMA e SALAMA, 1993).

segundo esses autores o sucesso do tratamento está no reconhecimento do problema e na classificação do alvéolo residual (Figura 3):

- **Tipo 2- Moderado:** predomina-se um defeito ósseo moderado que se estende até o terço médio da raiz; isto inclui deiscências maiores que 5 mm. Existe uma discrepância acentuada entre o nível da crista óssea do alvéolo remanescente e o colo dos dentes adjacentes. A perda da tábua óssea vestibular é moderada.

- **Tipo 3- Avançado:** é um ambiente intensamente comprometido, onde as dimensões ósseas vertical e vestibulo-palatina são inadequadas para a instalação e estabilização do implante imediato. Ocorre principalmente em casos de fraturas radiculares extensas. A perda da tábua óssea vestibular é intensa e defeitos ósseos angulares estão presentes.

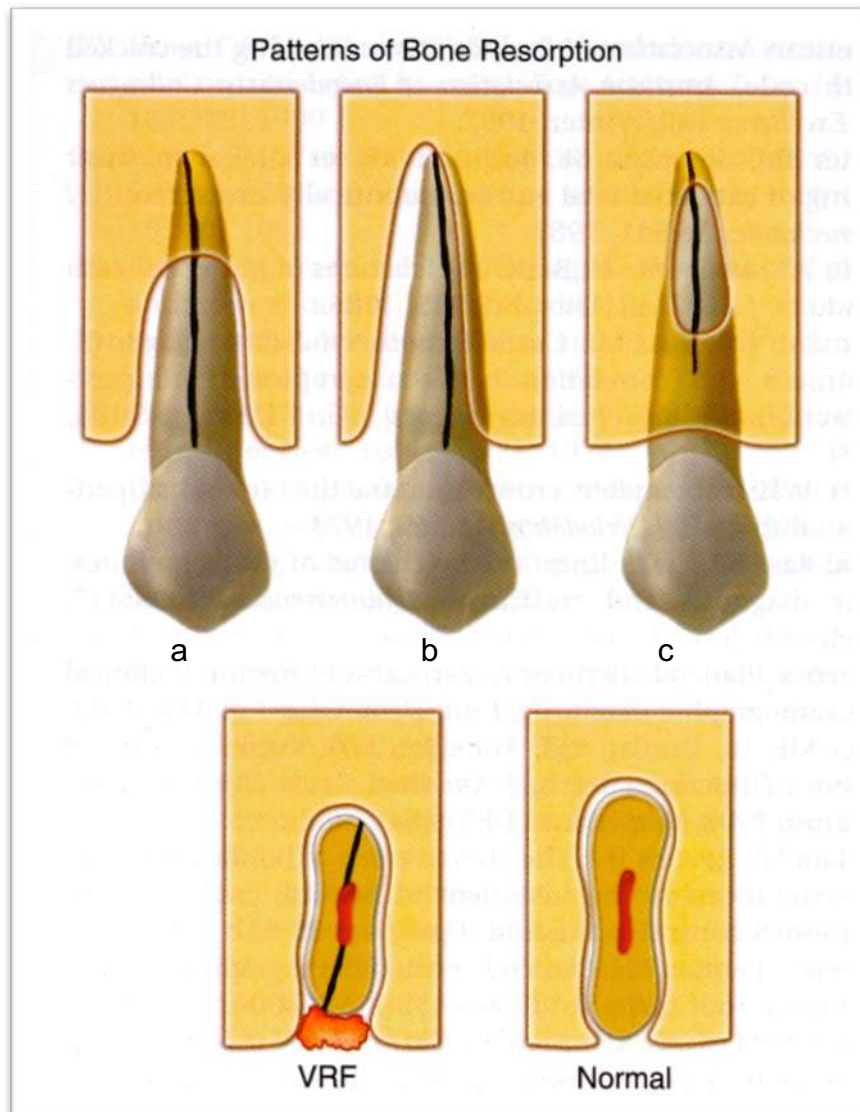
Figura 4. Esquema da perda óssea de acordo com a localização da fratura. a) fratura na vertical face vestibular, b) fratura na vertical com perda óssea na face proximal, c) fratura na parte mais apical, provocando uma fenestração óssea. (*Endodontics, Principles and Practice*, RIVERA, 2009).

Com relação ao tipo de fratura radicular vertical, Rivera em 2009, apresentou uma classificação propondo o seguinte: fratura na vertical face vestibular, fratura na vertical com perda óssea na face proximal, fratura na parte mais apical, provocando uma fenestração óssea.

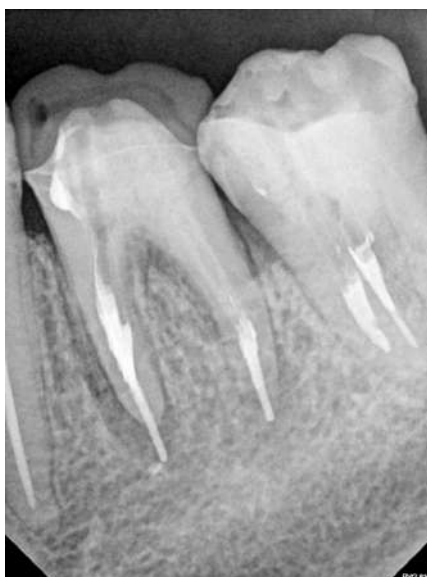
Figura 5. Radiografia periapical inicial do 1º MIE. Pode-se observar o extravasamento do material obturador na raiz mesial.

O exame radiográfico intra-oral periapical (Figura 5), indicou uma sobre-obturação. Portanto, foi planejada uma cirurgia endodôntica. Um retalho gengival de espessura total preservando a margem gengival para o acesso endodôntico foi realizado, e logo após curetagem inicial foi possível visualizar a fratura vertical da raiz (Figura 6). Por meio de um corante Sable Seek^R (Ultradent^R) foi evidenciada a fratura (Figura 8). No momento do ato cirúrgico foi realizada a exodontia e colocação de implante imediato (Figura 9), (PECORA, et al. 1996). Após 4 meses, foi realizada a reabertura do implante com a colocação de coroa provisória (Figura 10).

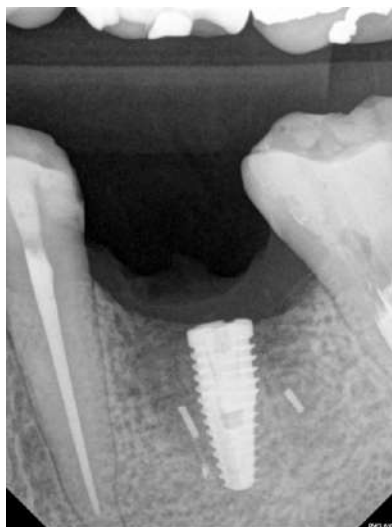
Figura 9. Aspecto radiográfico após a colocação de implante imediato (Neodent^R, 10,0 X 4,3).

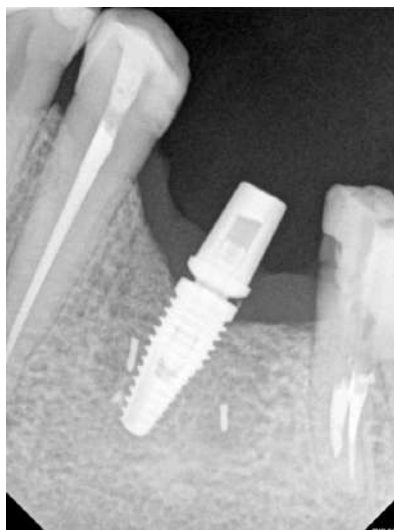
Figura 10. Aspecto radiográfico, 4 meses após a instalação do implante com a colocação da coroa provisória.

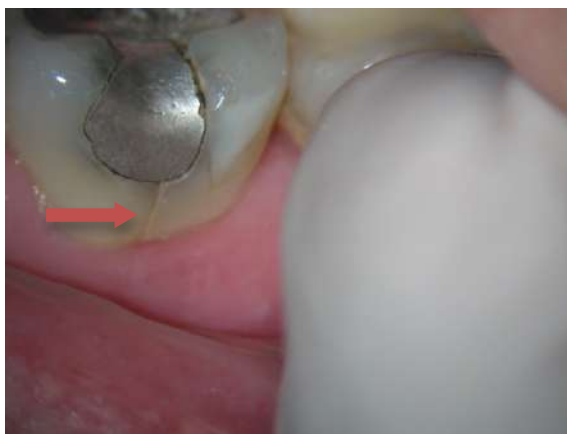
Figura 11. Aspecto clínico inicial. Observar a trinca na região vestibular abaixo do término da restauração (seta). Imagem microscópica operatória 16X.

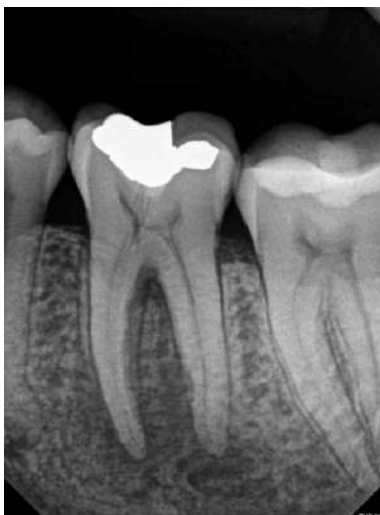
Figura 12: Aspecto radiográfico com imagem radiolúcida periapical difusa.

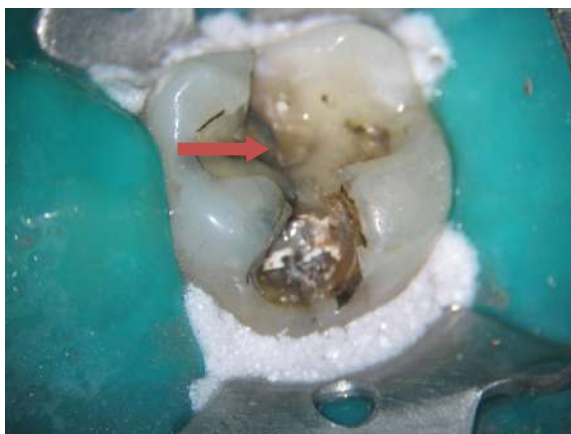
Figura 13. Aspecto clínico após a remoção da restauração. Seta mostrando a fratura.

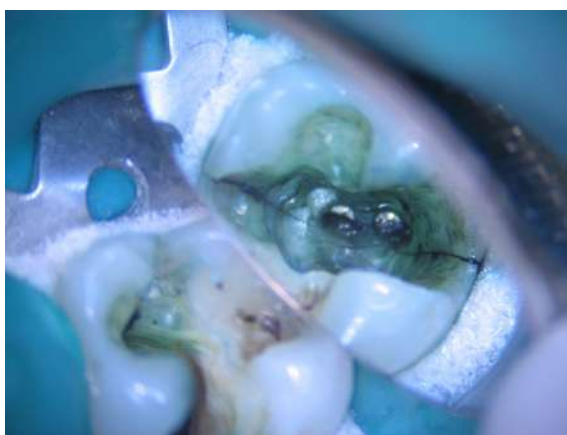
Figura 14. Aspecto clínico após a colocação do corante Sable Seek^R (Ultradent), evidenciando a fratura.

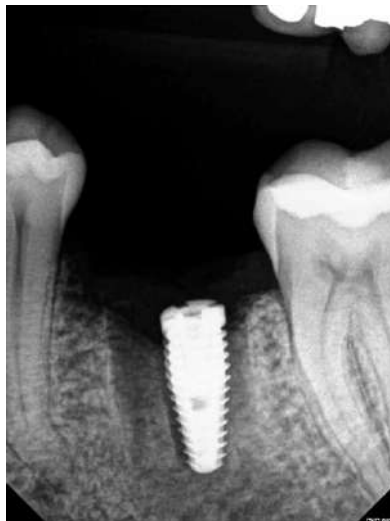
Figura 15. Imagem radiográfica após a instalação do implante imediato (Neodent^R, 10,0 X 4,3)

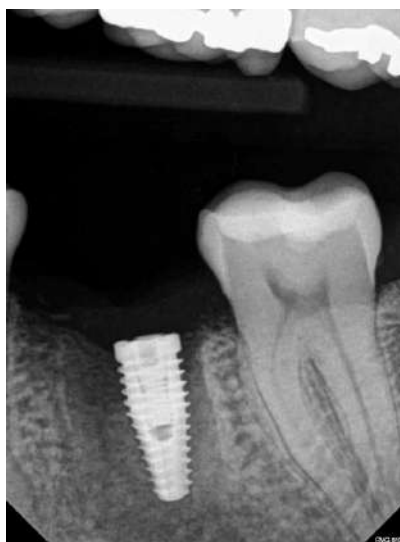
Figura 16: Aspecto radiográfico 4 meses após a instalação do implante imediato.

Paciente do gênero feminino, 39 anos de idade foi encaminhada pelo cirurgião clínico para o tratamento endodôntico do 1º molar inferior esquerdo. Durante o exame clínico com auxílio do microscópio (DF Vasconcellos^R, São Paulo, Brasil), foi evidenciado uma trinca na coroa na face vestibular sem presença de bolsa periodontal (Figura 11). Teste de vitalidade térmico quente e frio foi negativo, dor presente a percussão vertical. No exame radiográfico intra-oral periapical de diagnóstico apresentava imagem radiolúcida periapical difusa (Figura 12). A restauração foi removida possibilitando a visualização da trinca em direção a câmara pulpar (Figura 13). Ao abrir a câmara pulpar, foi feito o esvaziamento com curetas e irrigação com Hipoclorito de sódio. Com uso de corante Sable Seek^R (Ultradent) foi possível visualizar a fratura no sentido vestibulo-lingual (Figura 14), indicando o dente para exodontia com a instalação de implante imediato, realizado na mesma sessão (Figura 15). Após 4 meses a reabertura foi executada e uma prótese provisória foi colocada (Figura 16).

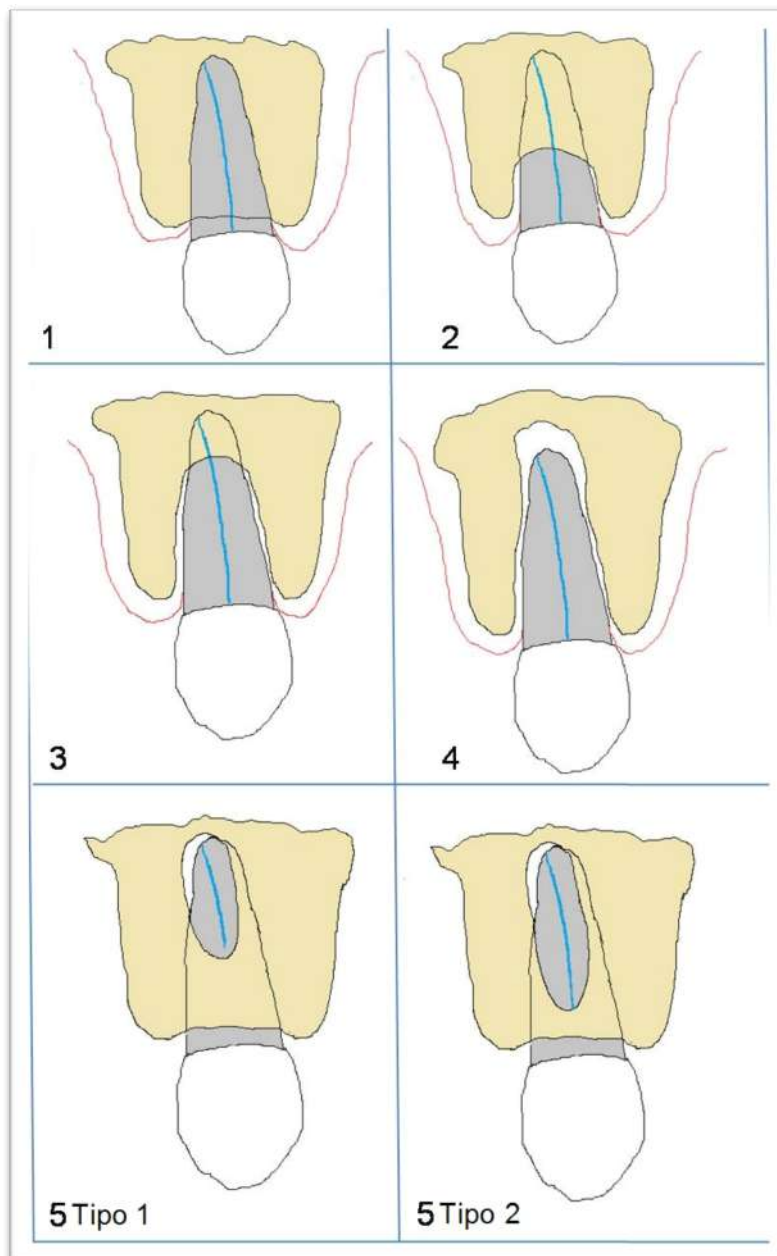
Figura 17. Representação esquemática da classificação de FVR. 1) FVR sem perda óssea; 2) FVR com perda de 1/3 da parede óssea; 3) perda de mais da 1/2 da parede óssea; 4) FVR com perda de toda parede óssea; 5) tipo 1 deiscência com mais de 5

mm de parede óssea coronária, Tipo 2- deiscência com menos de 5mm de parede óssea coronária.
