**ANÁLISE DO NÚMERO, TAMANHO E COMPOSIÇÃO DAS MANCHAS DE  
CONTAMINAÇÃO DE OITO MARCAS COMERCIAIS DE IMPLANTES  
OSSEOINTEGRÁVEIS**

Dissertação apresentada à Universidade de Santo Amaro para obtenção do título de mestre, pelo programa de Pós-Graduação em Odontologia. Área de concentração: Implantodontia, sob a orientação do Prof. Dr. Paulo Francisco Cesar.

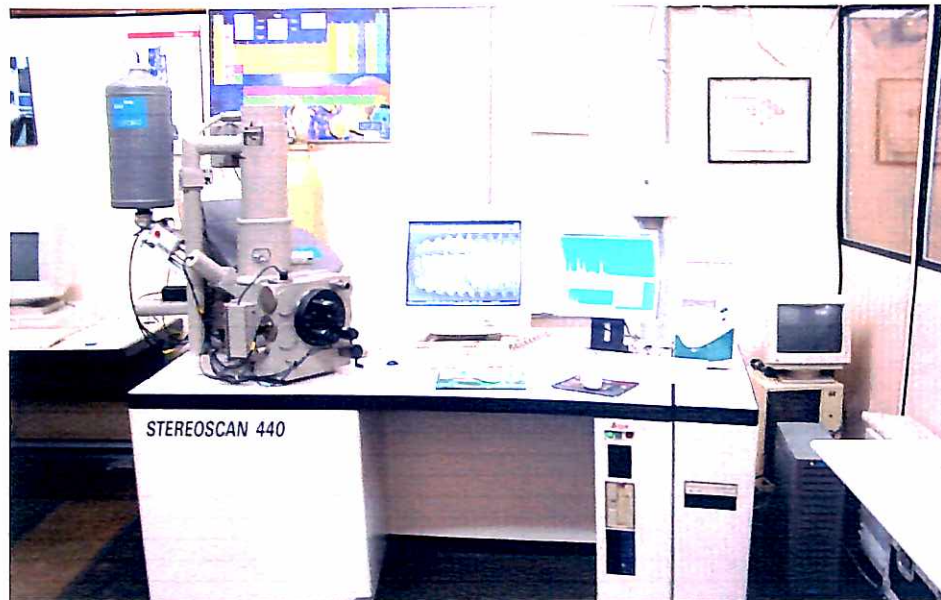
Fig. 4.1 – Microscópio eletrônico de varredura (MEV) da marca Leica

de Caracterização Tecnológica. A análise microscópica foi realizada no microscópio eletrônico de varredura (MEV) da marca Leica, modelo Stereoscan 440 – Inglaterra (Fig 4.1) acoplado a um espectroscópio por dispersão de energia da marca Oxford, modelo ISIS, Inglaterra. (Fig 4.2 e 4.3)

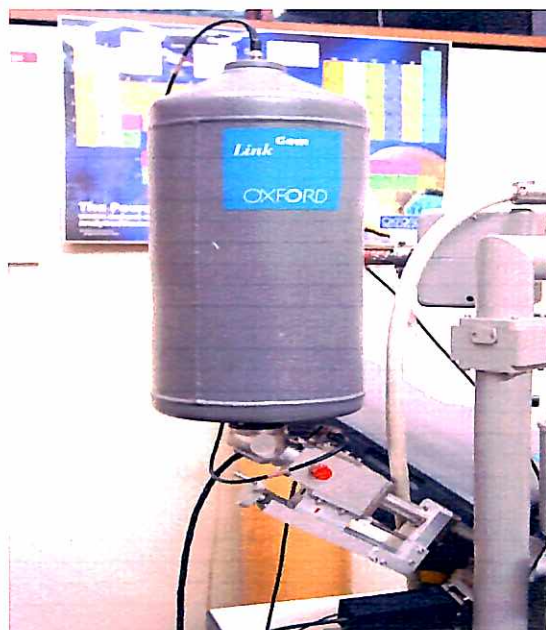
Fig. 4.2 – EDS da marca Oxford

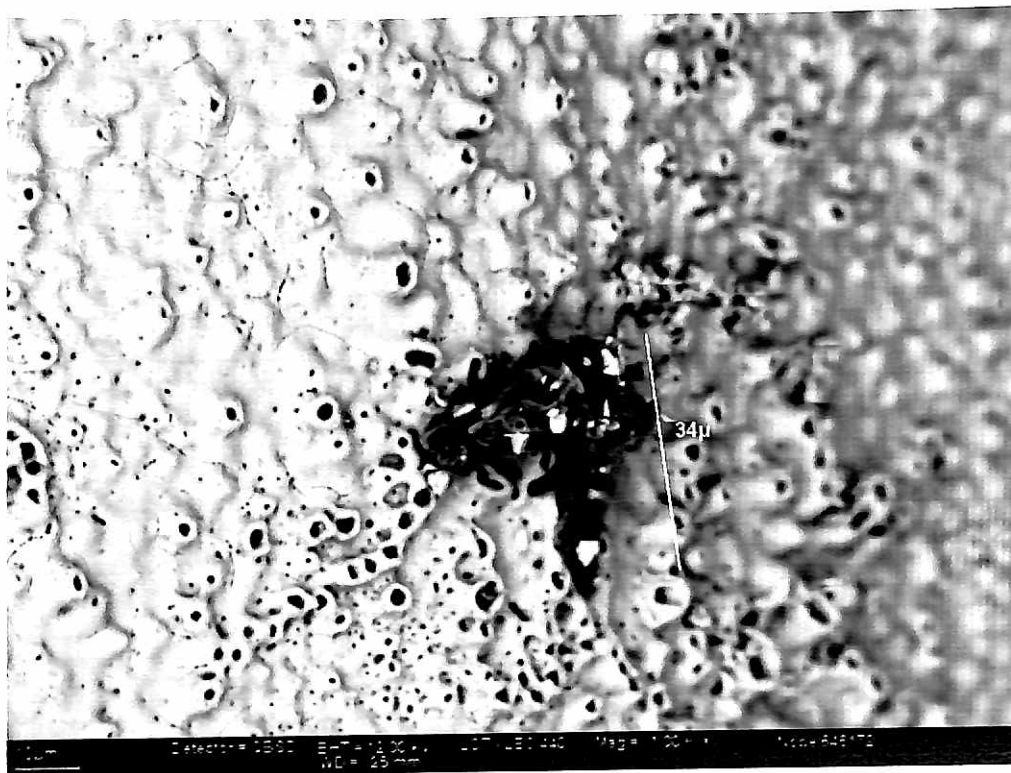
Fig. 5.3 – Amostra 646172 (Nobel Biocare), maior mancha

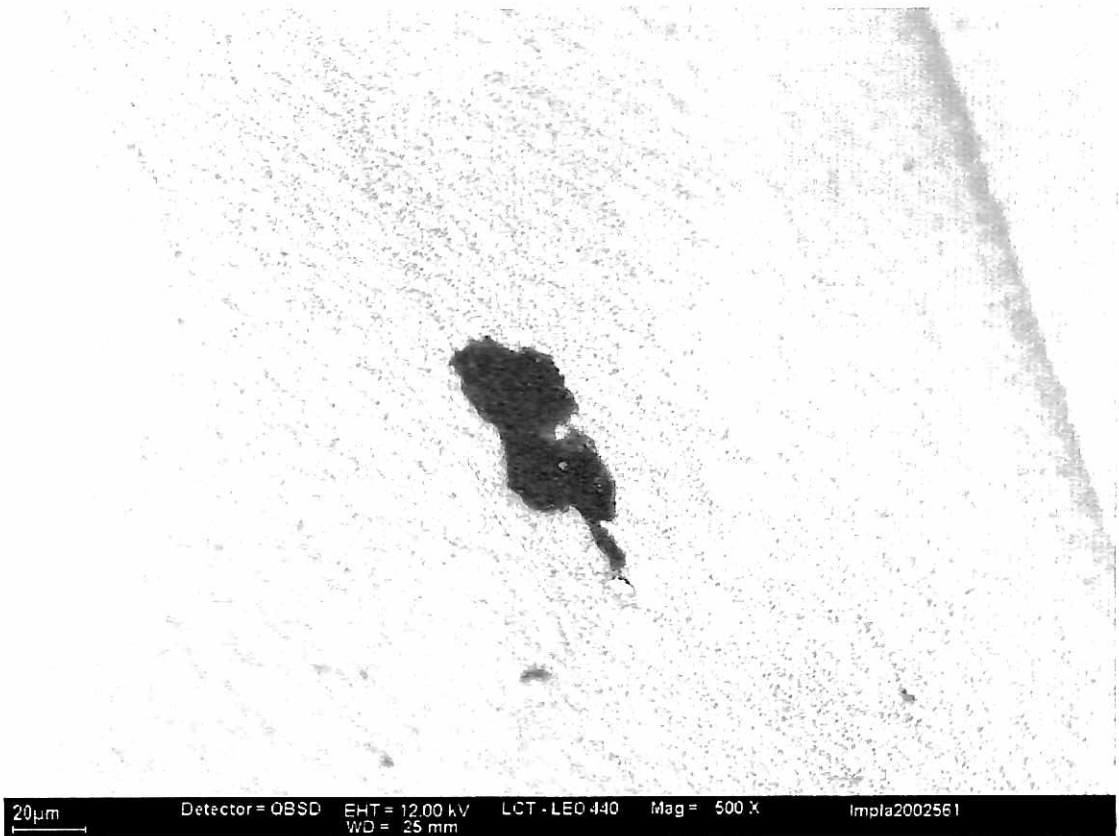
Fig. 5.15 – Amostra 2002561 (Implamed), maior mancha

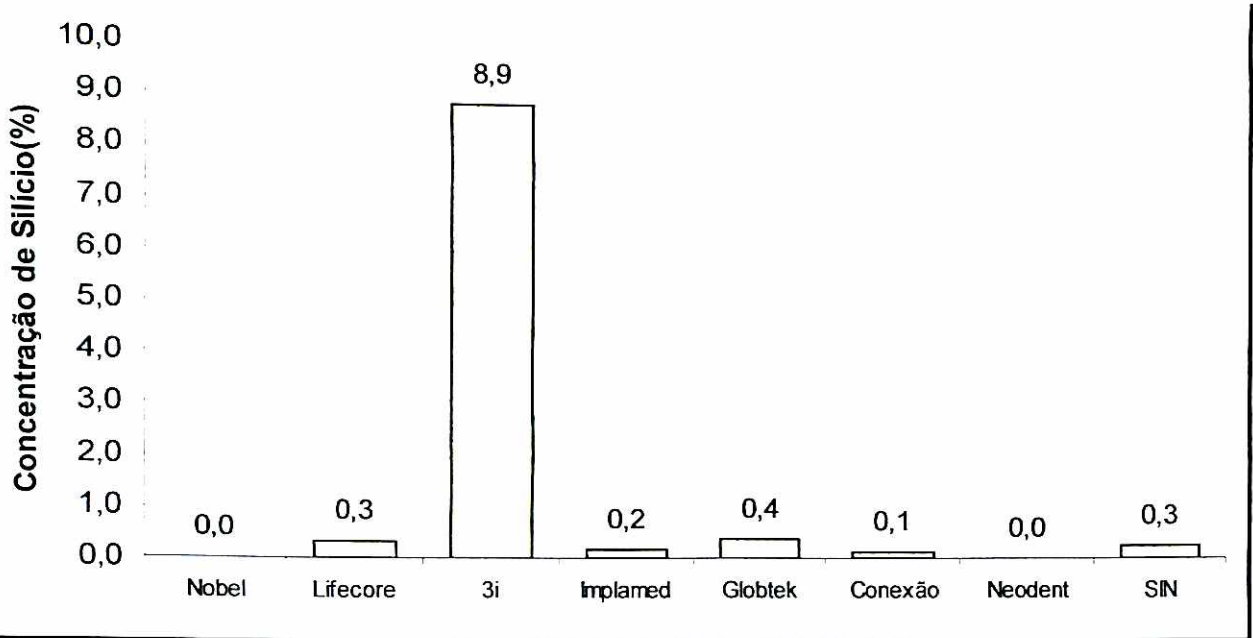
Gráfico 5.15 – Concentração média de Silício em mancha de contaminação em função da marca comercial

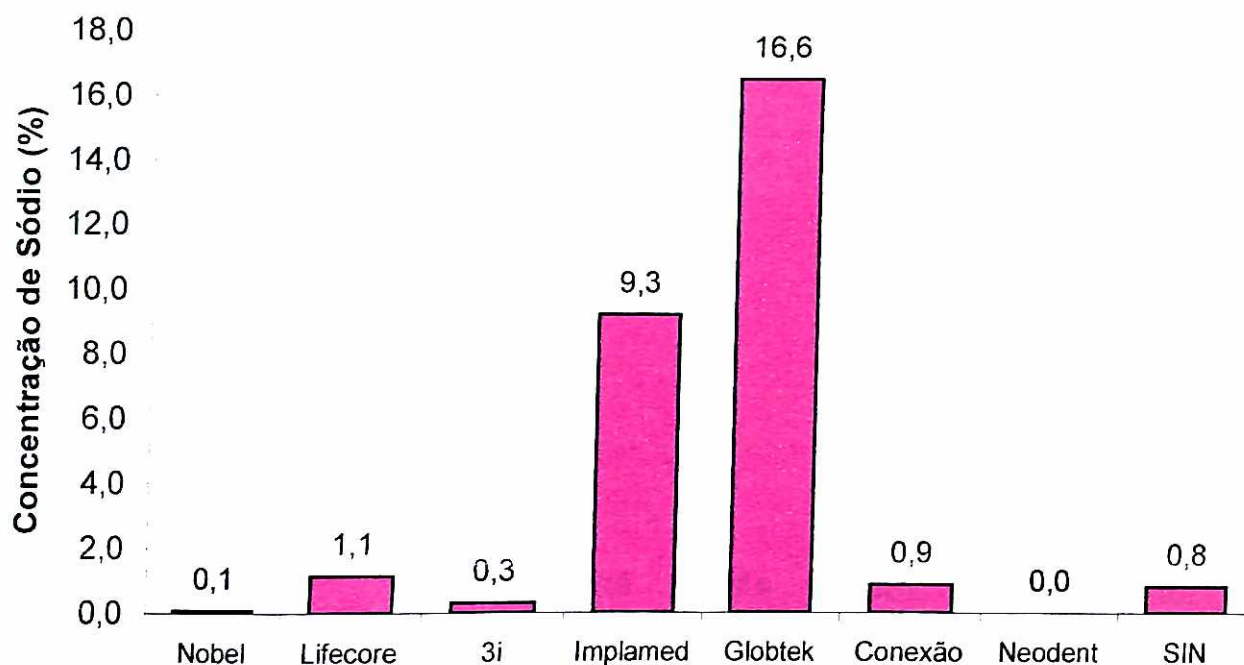
Gráfico 5.24 – Concentração média de Sódio em mancha de contaminação em função da marca comercial

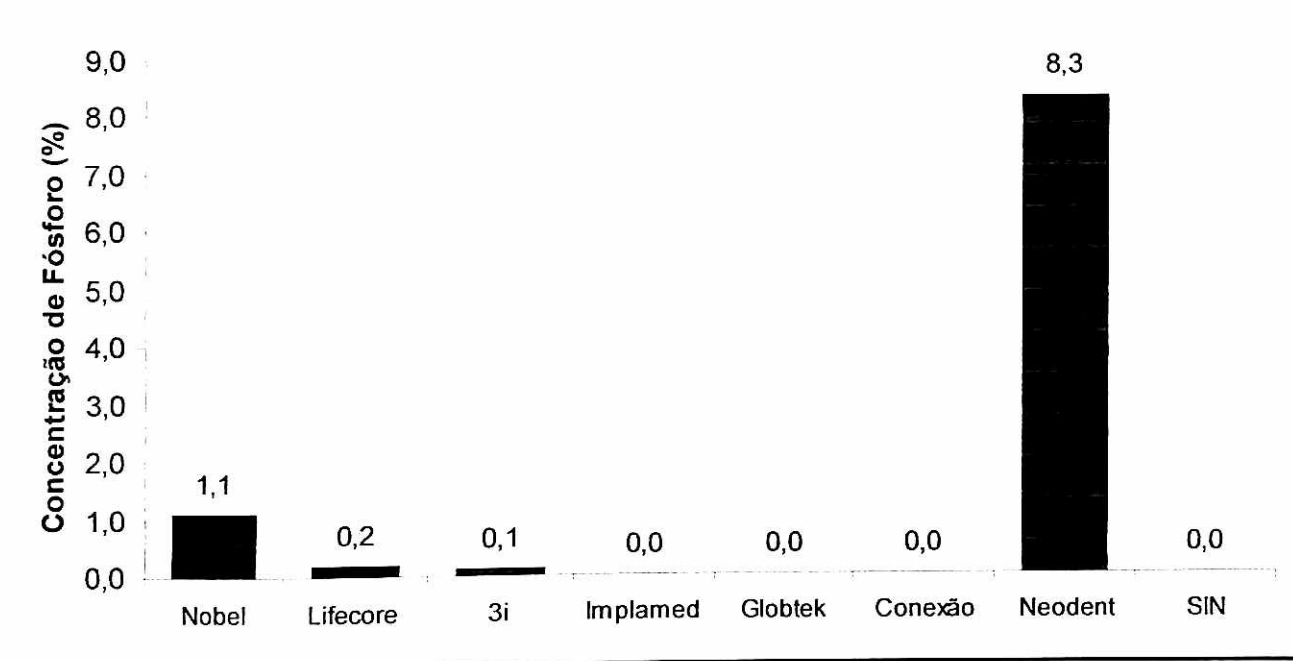
Gráfico 5.26 – Concentração média de Fósforo em mancha de contaminação em função da marca comercial.
