**AVALIAÇÃO *IN VITRO* DA INFILTRAÇÃO BACTERIANA NA
INTERFACE IMPLANTE/PILAR PROTÉTICO COM CONEXÃO
CÔNICA**

Dissertação apresentada para obtenção do título de Mestre em Implantodontia do Programa de Pós-graduação em Odontologia da Universidade de Santo Amaro, sob a orientação do Prof. Dr. José Luiz De Lorenzo.

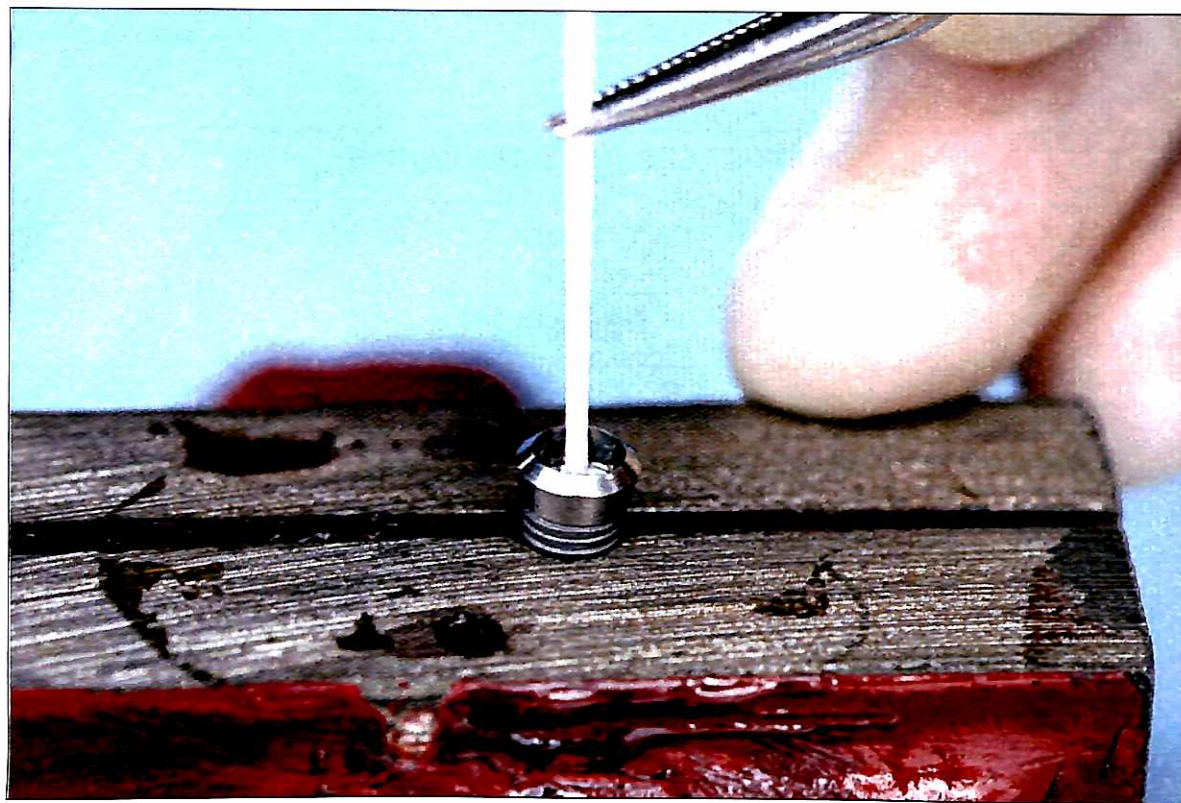
Figura 13 – Coleta do conteúdo do oco do implante com ponta de papel absorvente estéril.

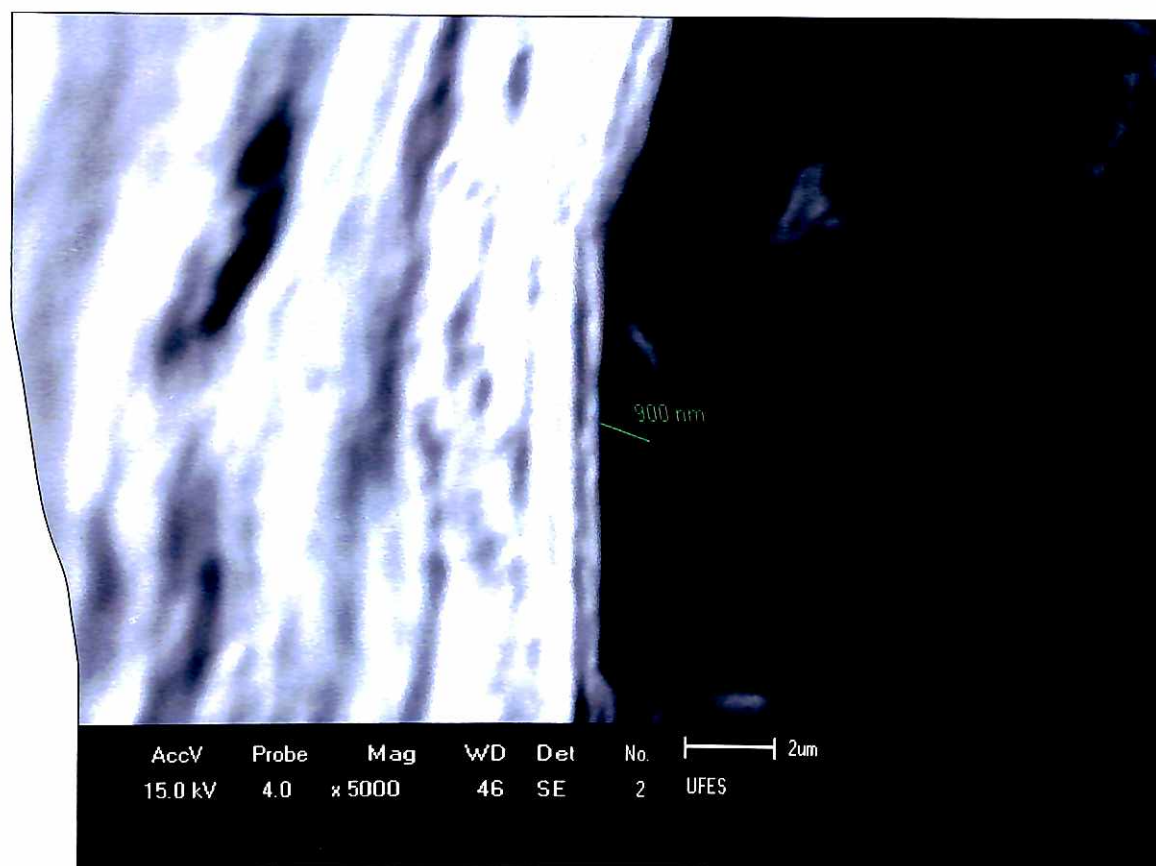
Figura 24 - Microscopia eletrônica de varredura: aumento de 70 vezes em um dos pontos a serem medidos, em 90° .

Figura 25 - Microscopia eletrônica de varredura: aumento de 350 vezes em um dos pontos a serem medidos.

Figura 26 - Microscopia eletrônica de varredura: região em 90° do lado oposto.

Figura 27 – Microscopia eletrônica de varredura: aproximação máxima (aumento de 5.000 vezes) utilizada em um dos pontos a serem medidos.

Nas Figuras de 24 a 27 podemos verificar alguns detalhes dessas medições.

Os dados da Tabela 3 demonstram que as medidas das larguras dos microvalamentos variaram muito entre os conjuntos de um mesma marca e entre os quatro pontos de um mesmo conjunto. Por outro lado, com certa frequência observamos que quando um microvalamento era pequeno ou mesmo inexistente em um ponto, do lado oposto era bem maior, o que parecia ocorrer em função de uma excentricidade no momento do parafusamento. No nosso entendimento, uma vez que havia contato de um passo de rosca de um lado, isso não se dava uniformemente nos quatro lados, fazendo com que as medições fossem bastante variáveis entre os pontos.
