**AVALIAÇÃO DA INFILTRAÇÃO DE FLUIDOS EM IMPLANTES COM  
CONEXÃO DO TIPO CONE-MORSE.**

**São Paulo  
2007**

**"Dissertação apresentada para obtenção do título de Mestre em Implantodontia do programa de Pós-Graduação em Odontologia da Universidade de Santo Amaro, sob a orientação do Prof.Dr. Claudio Luiz Sendyk."**

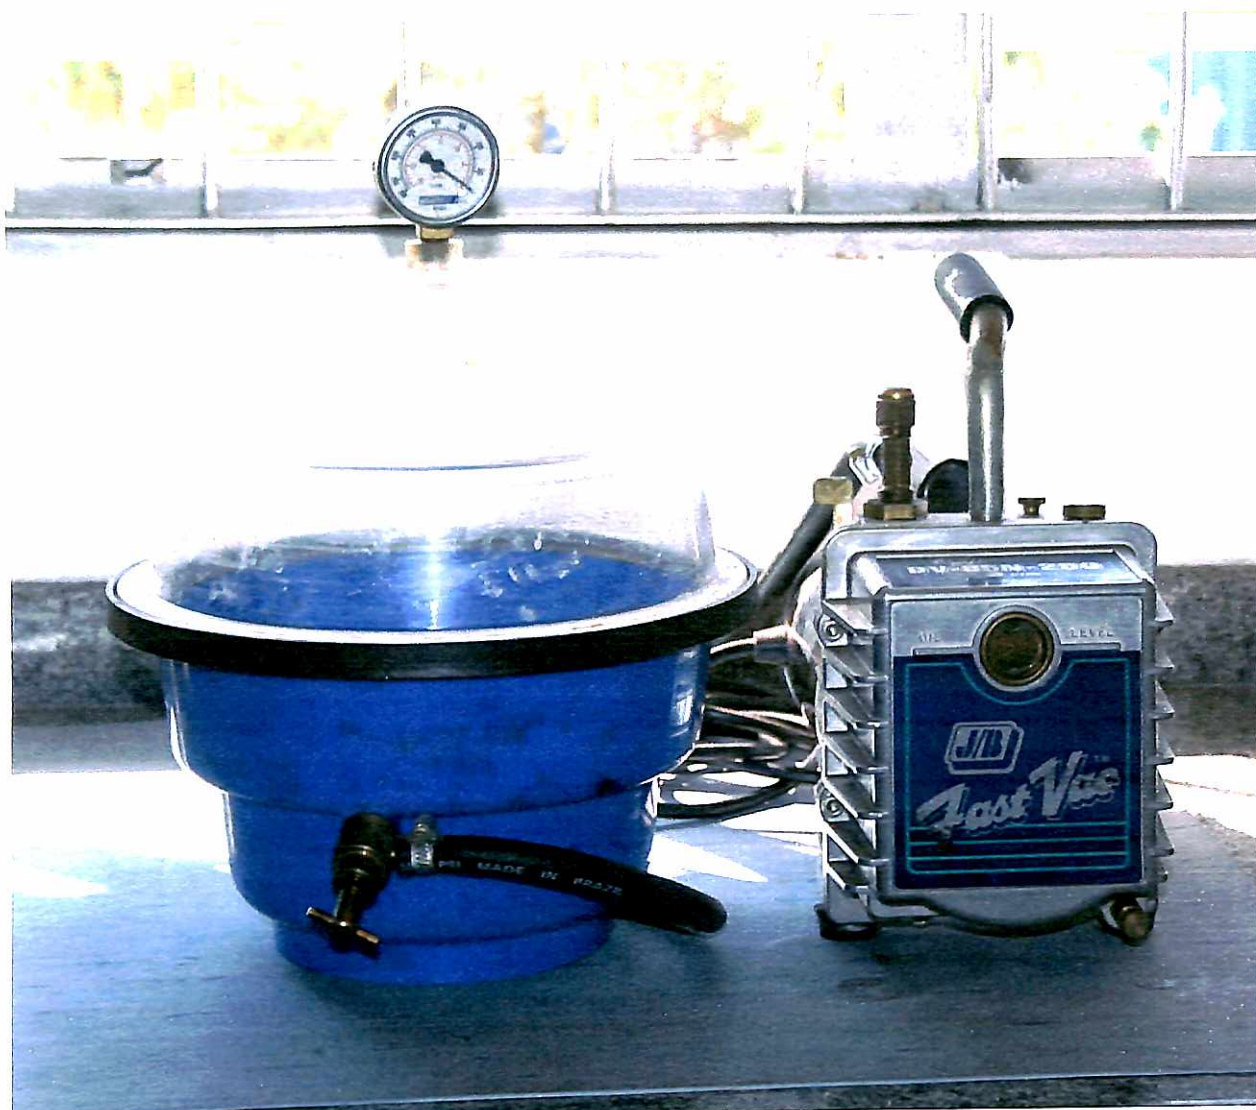
Figura 2: recipiente de pressão.

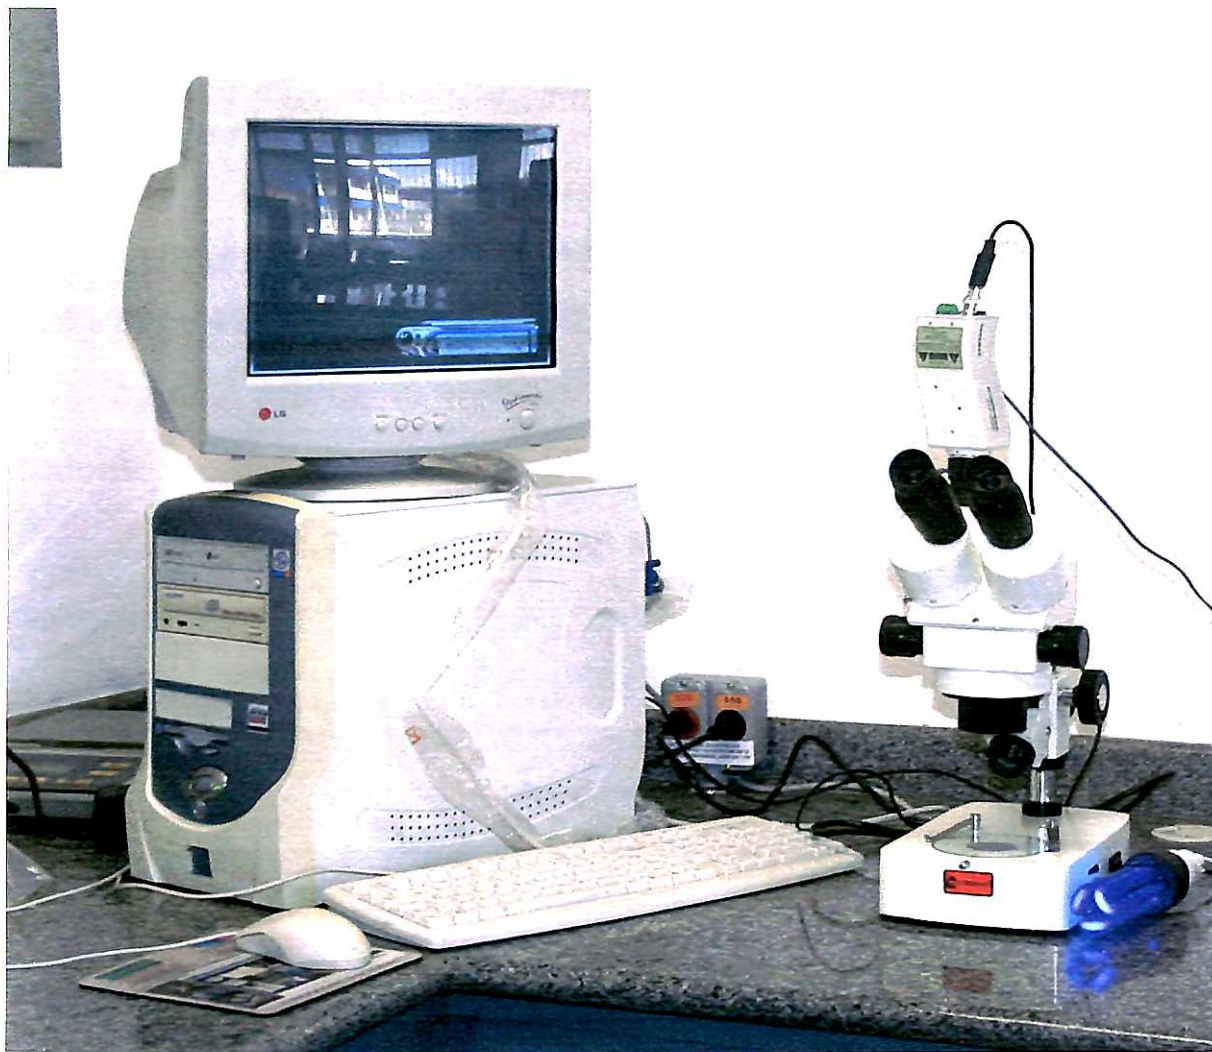
Figura 4: imagem é vista no microscópio óptico, o qual tem uma câmera filmadora acoplada, que captura a imagem e a transmite para o computador.

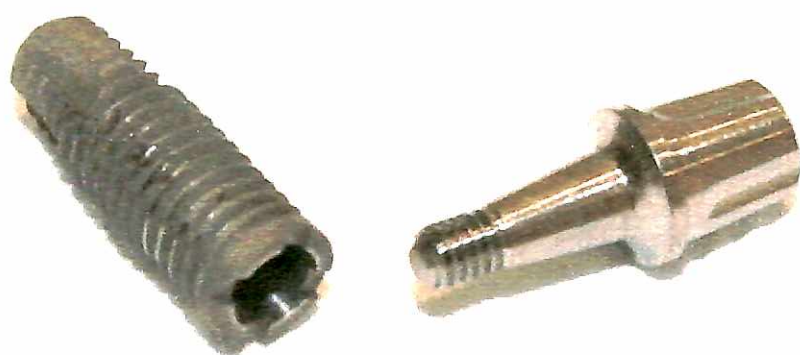
Figura 5: grupo 1 (Neodent)

<b>Grupo 1</b>	<b>Grupo 2</b>	<b>Grupo 3</b>	<b>Grupo 4</b>
<b>Marca comercial</b>	Neodente	Titanium Fix	Conexão (CorpoÚnico)	Conexão (Parafuso Transfixante)

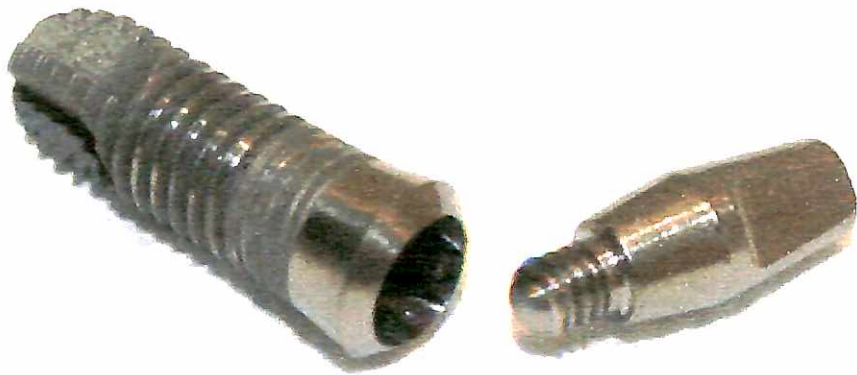
Figura 6: grupo 2 (Titanium Fix)

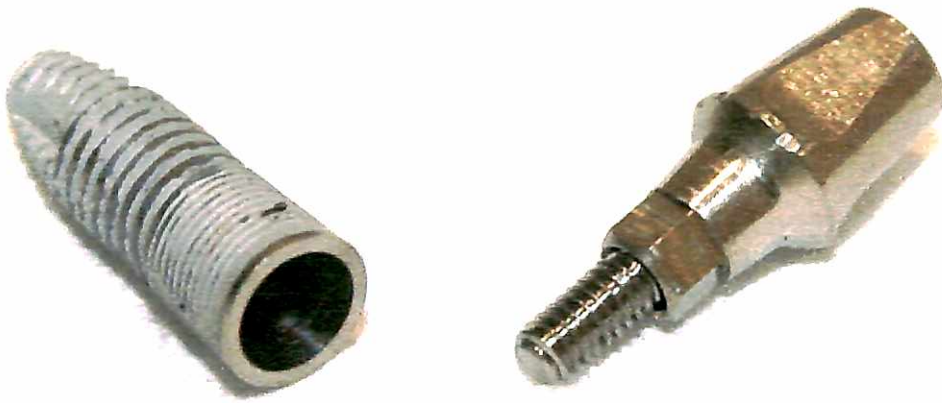
Figura 8: grupo 4 (Conexão- parafuso transfixante)

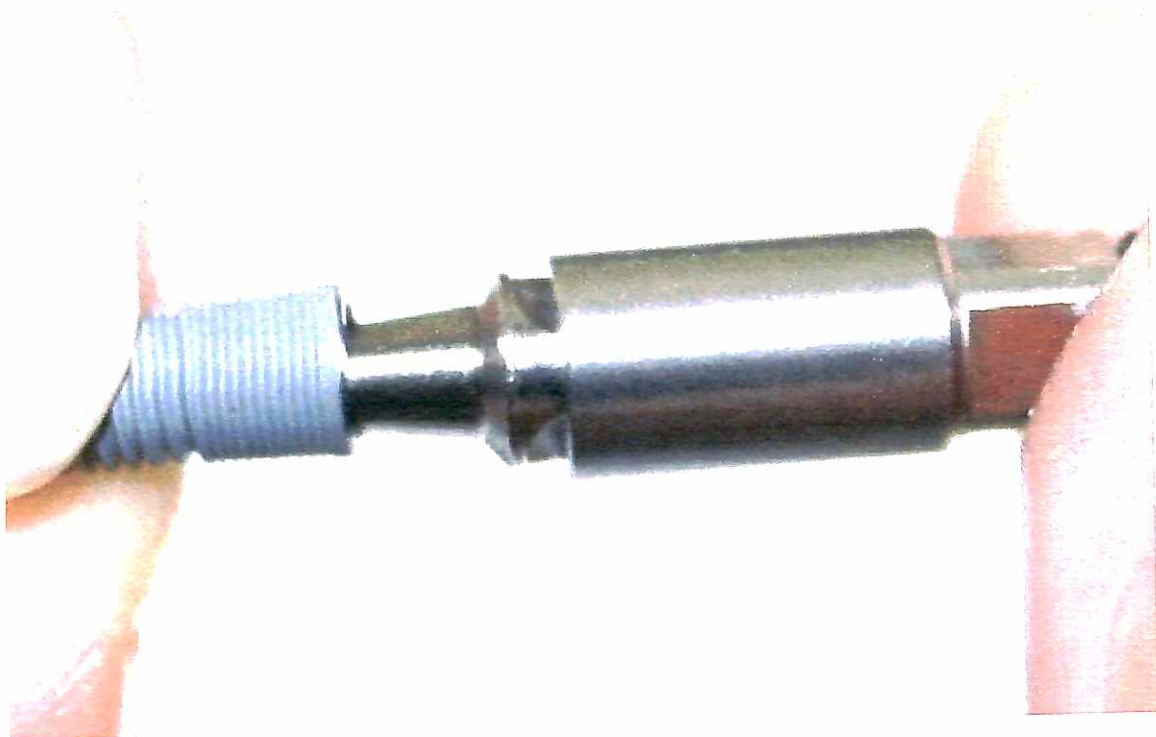
Figura 11: parafusando o respectivo conector do implante do grupo 3.

Cada implante dos quatro grupos foi parafusado com seus respectivos conectores do mesmo grupo (figura 11) e foi dado torque recomendado pelo fabricante, 20Ncm com torquímetro (figura 12).

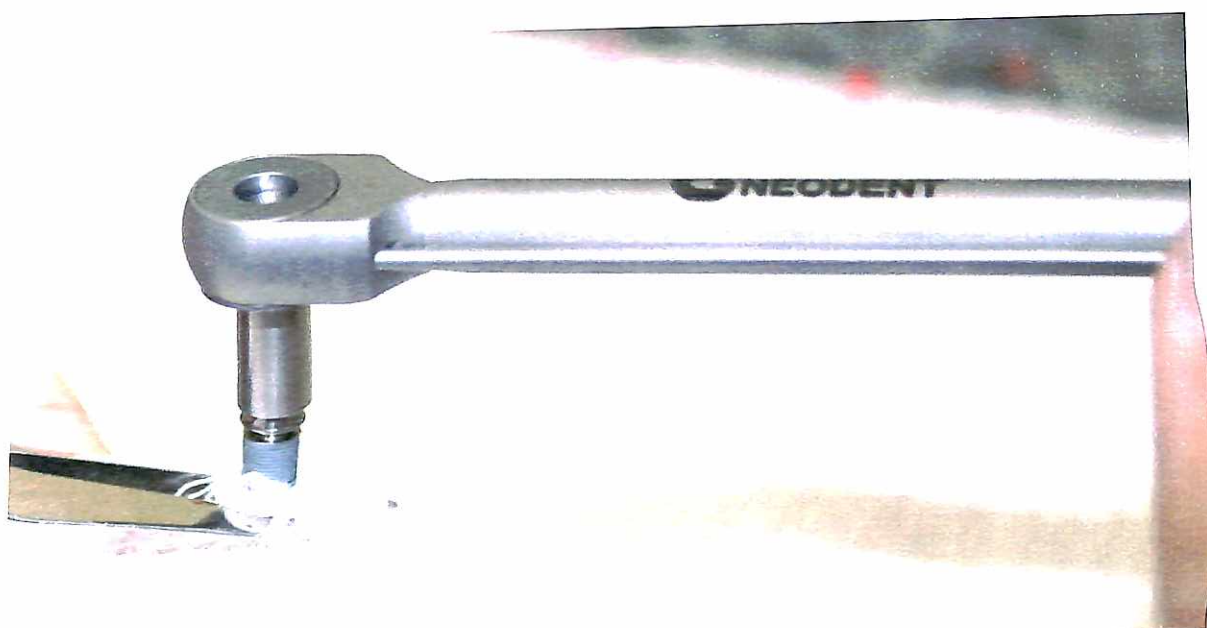
Figura 12: aplicando o torque recomendado pelo respectivo fabricante.

Durante a aplicação do torque, os implantes foram firmados em um alicate de presa, protegido por tecido de algodão, a fim de não deteriorar a superfície externa dos implantes, demonstrado na figura 12.

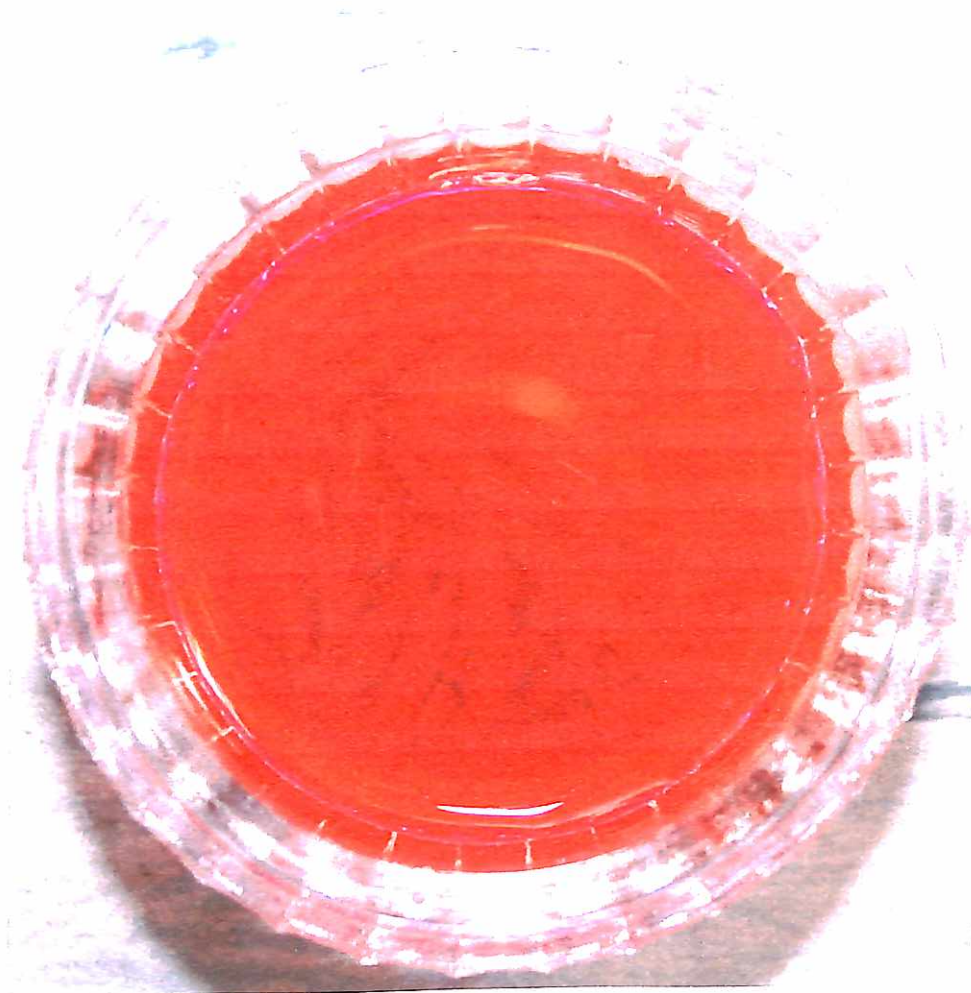
Figura 13: imersão da amostra em solução de corante Rodamina 6G, por 32 horas.

A amostra foi então imersa em solução de corante fluorescente Rodamina 6G por 32 horas consecutivas (figura 13 e 14). Após esse período de imersão, os conjuntos implante/conectores foram lavados, um por um, em água corrente por cinco minutos, para remoção de todo corante que estava na superfície externa (figura 15). (PIATTELLI et al, 2001)

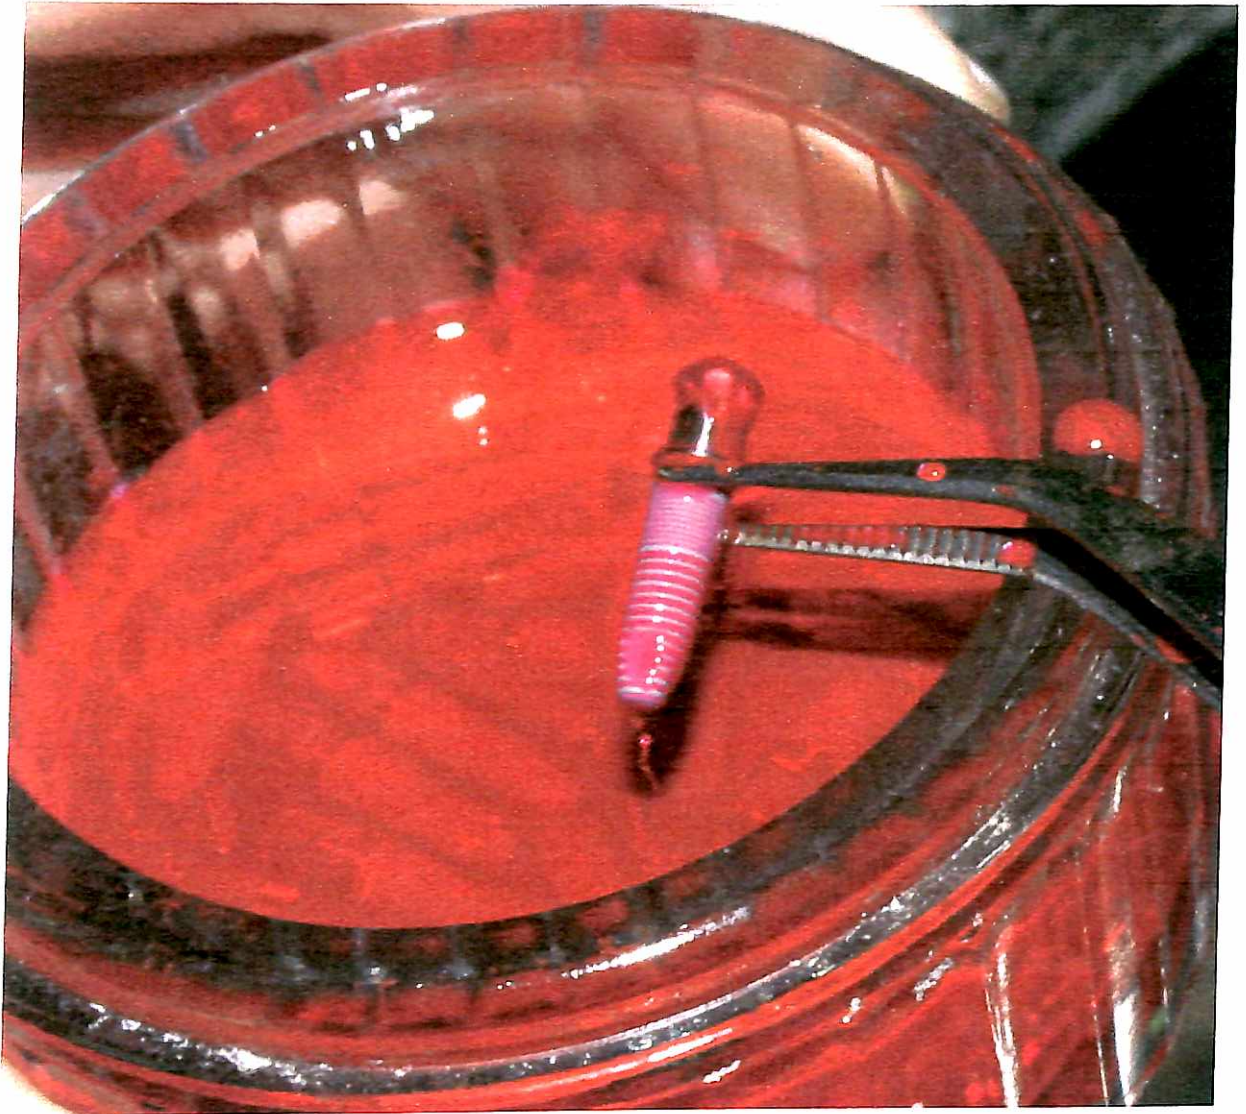
Figura 14: remoção dos implantes para lavagem em água corrente.

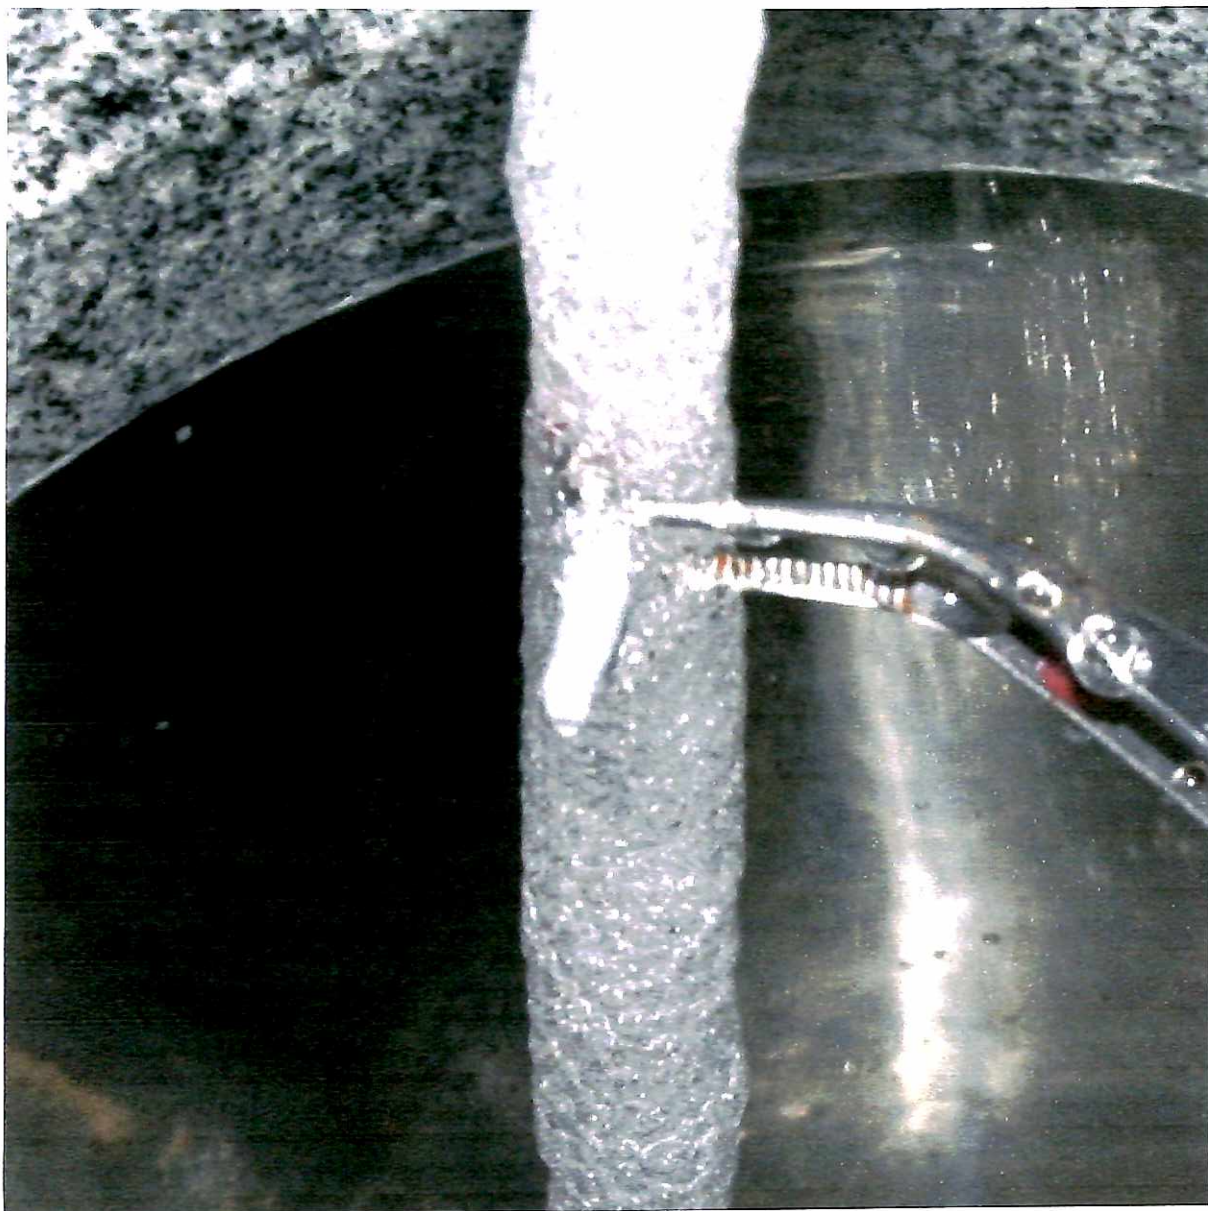
Figura 15: lavagem do implante em água corrente por 5 minutos.

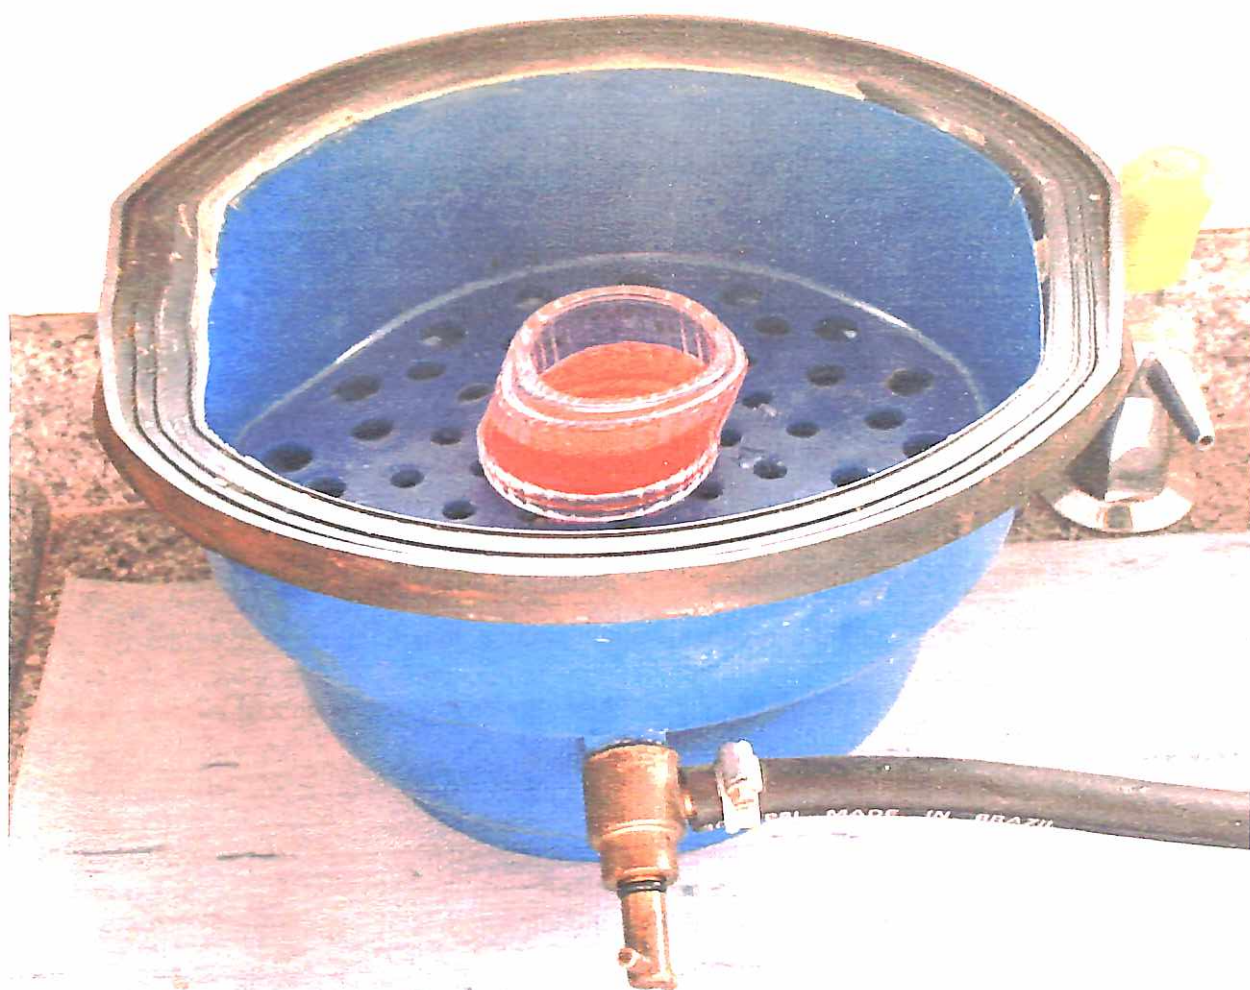
Figura 18: conjunto dos implantes dentro do recipiente que exerceu a pressão.

A amostra foi novamente imersa no corante fluorescente Rodamina 6G, porém, agora, dentro de um recipiente com aferição da pressão. A pressão submetida foi de 700mmHg por cinco minutos, representado nas figuras 18, 19. (GROSS, ABRAMOVICH E WEISS, 1999)

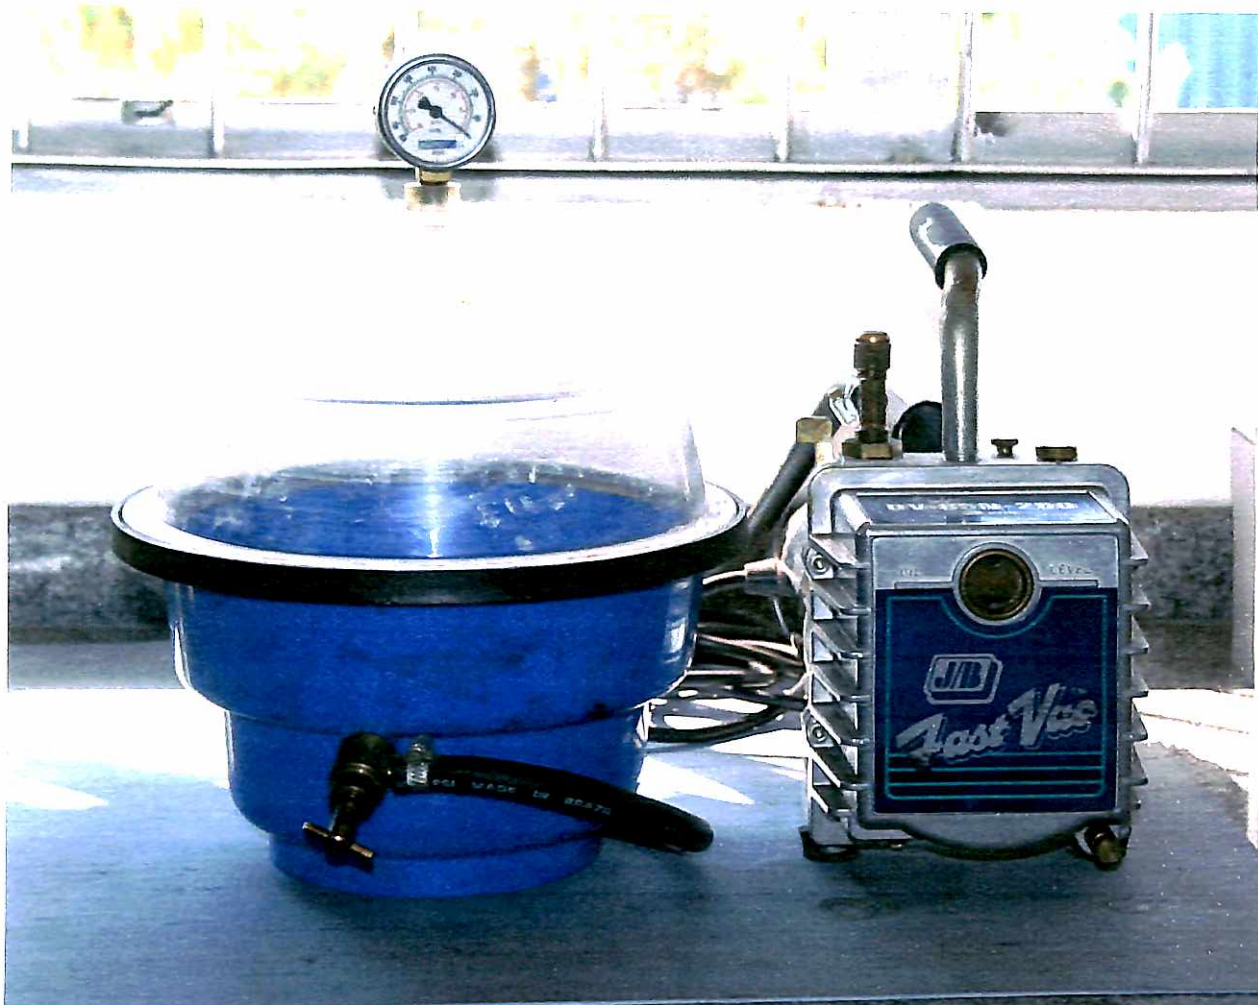
Figura 19: recipiente que exerce pressão negativa.

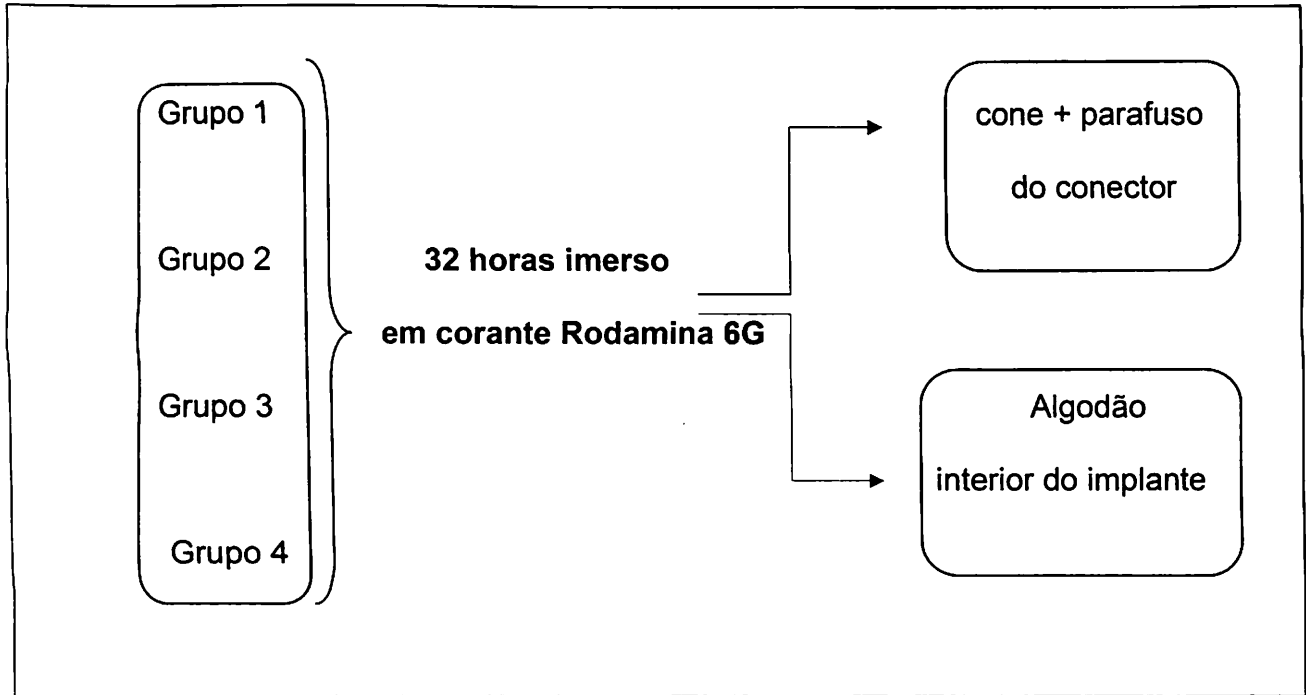
Figura 23: representação esquemática da primeira avaliação realizada.

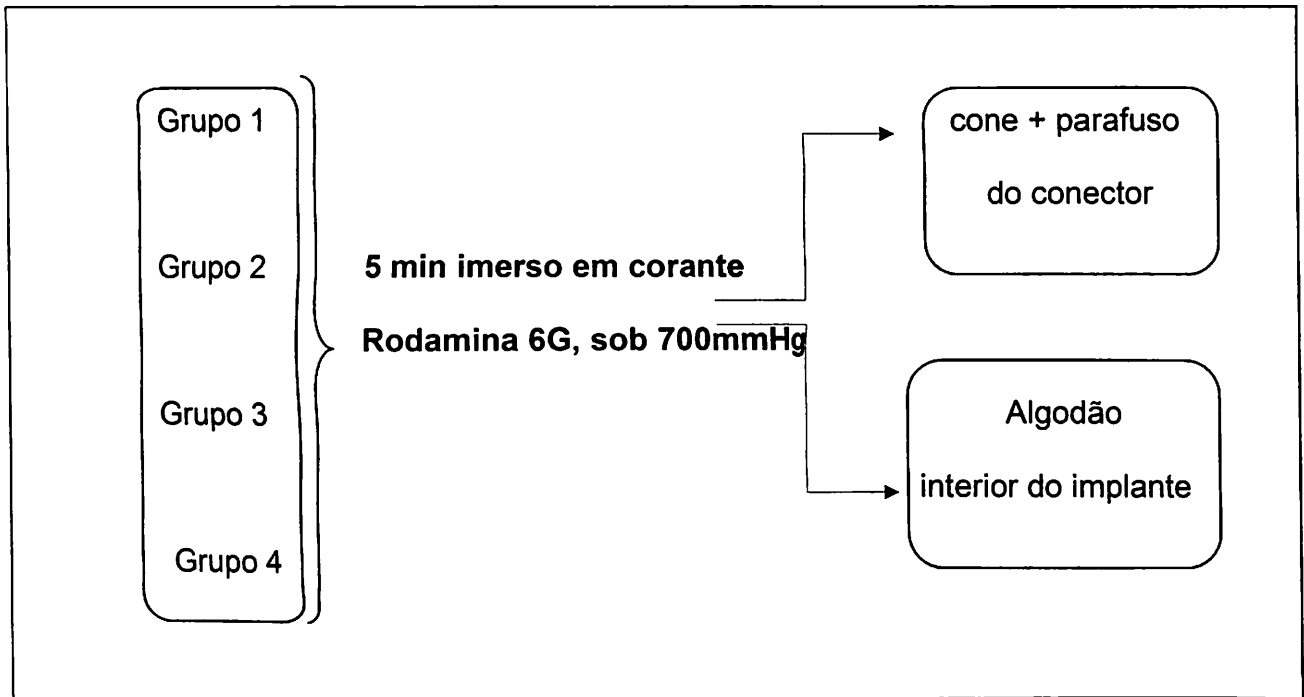
Figura 24: representação esquemática da segunda avaliação realizada.
